Riverworks at Eastern Wharf Fire Repair

A case study in Savannah, GA, USA

by Robert M. Weilacher, Jim Newsome, and George H. Harrison

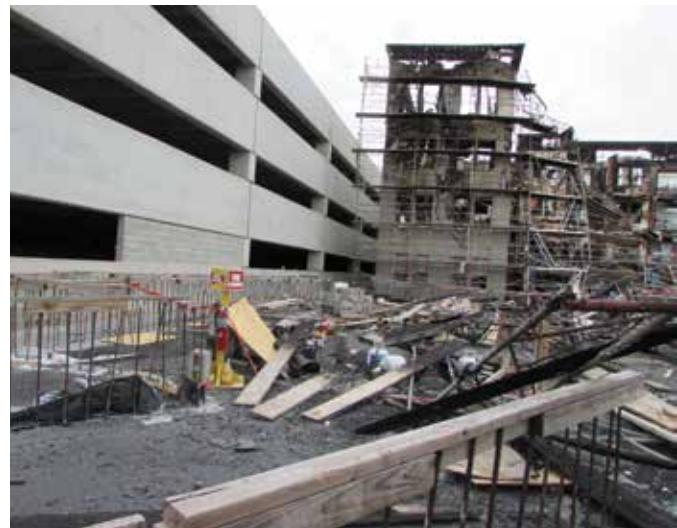
Uzun+Case visited the structure right after the fire and several times during the cleanup of the podium level, which was covered in burnt wood framing from the apartments (Fig. 1 and 2). Careful guidance was provided on what equipment could be used on the potentially damaged podium level. Fortunately, the post-tensioned parking levels below the podium were not damaged.

Fig. 1: Fire damage to the apartments at Riverworks at Eastern Wharf

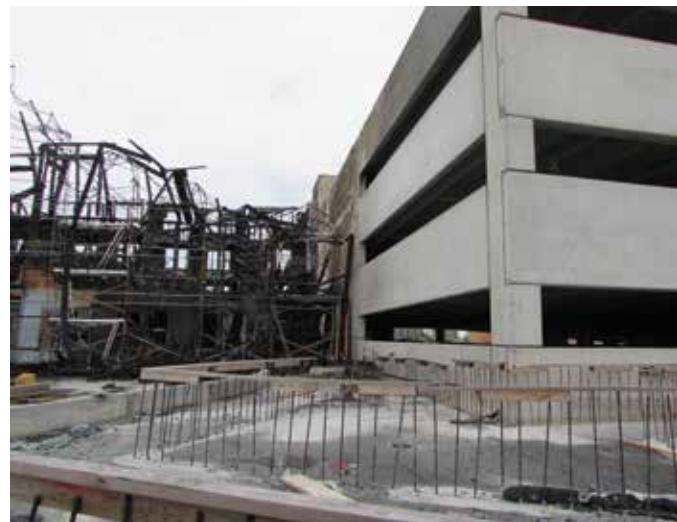
Fig. 2: Another view of the fire damage to wood-framed apartments

structure (damage can be seen on the right side of Fig. 2). That story is not covered in this article, but it is certainly a noteworthy effort.

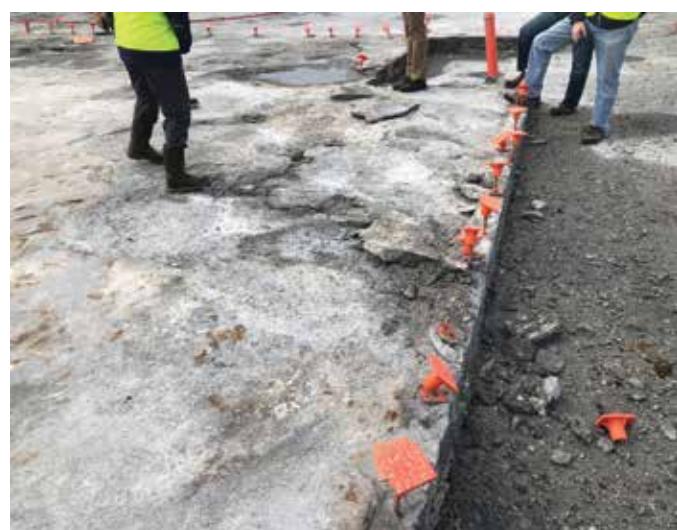
SGS TEC Services was then hired and walked the podium deck with the structural engineer, contractor, and city officials. Surface damage was very apparent in the form of spalled concrete, exposed reinforcing bars, and damaged PT cables (Fig. 3). The podium slab occupied an area of about 45,000 ft² (4180 m²), and there were large visible areas of damage (significant deep spalling) primarily concentrated toward the center of the slab. Other slab areas, mostly toward the edges of the slab, had little or no damage. To quantify the areas of damage to be repaired, a combination of surface delamination

Fig. 3: Surface damage (spalling) of the podium level due to fire

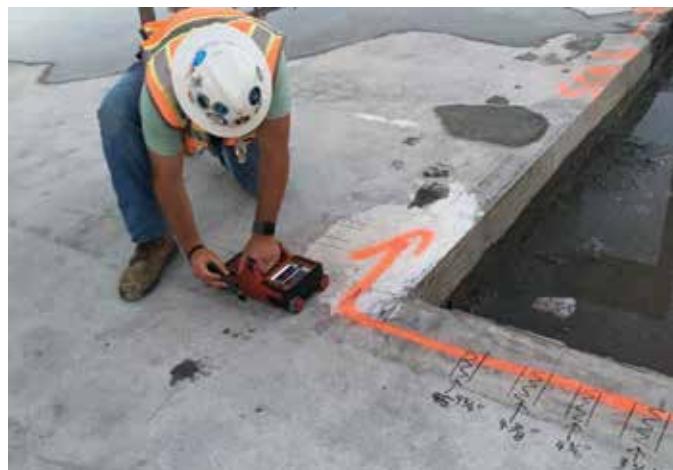
Fig. 4: Location of PT cables were marked

and mild reinforcement in the slab areas that had been documented as requiring surface replacement (Fig. 4).

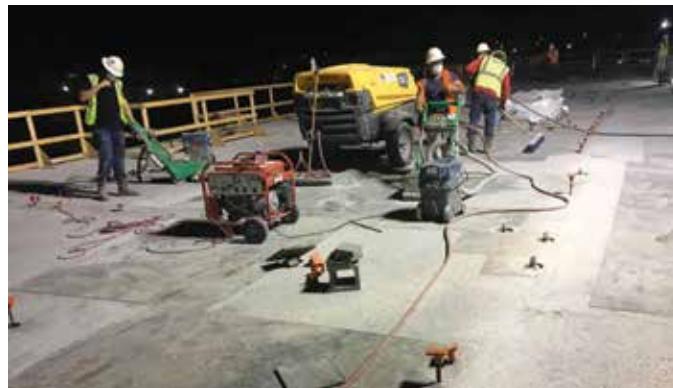
Fig. 5: Work was done at night to avoid high temperatures

Most of the work was done at night due to the time of year and temperature in Savannah, where it can get quite hot (Fig. 5).

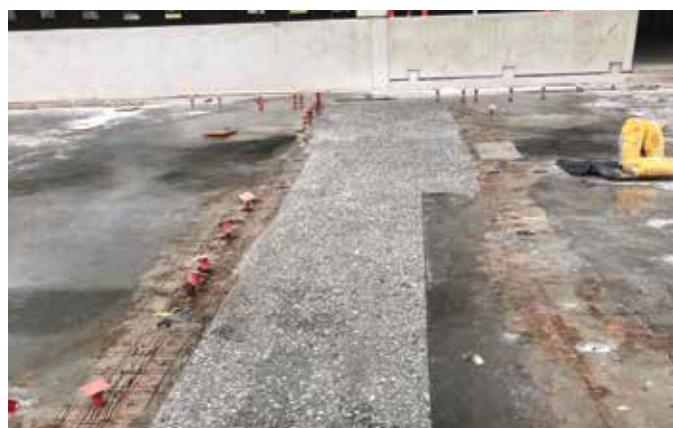
Fig. 6: Most areas required numerous scabbler passes to remove damaged concrete

Based on the SGS TEC Services report, the slab areas were classified by approximate depth of delamination due to the fire damage. Areas were classified as Red (3 to 4 in. [76 to 102 mm] of removal), Orange (1 to 2 in. [25 to 51 mm] of removal), and Yellow (less than 1/2 in. [13 mm] of removal). The removal process started with handheld concrete breakers (bush hammers) to outline the perimeter of the repair area. Pneumatic walk-behind and handheld scabblers were used to remove the damaged material down to sound concrete. The scabbler would remove 1/8 to 1/4 in. (3 to 6 mm) per pass, so most areas required numerous passes (Fig. 6).

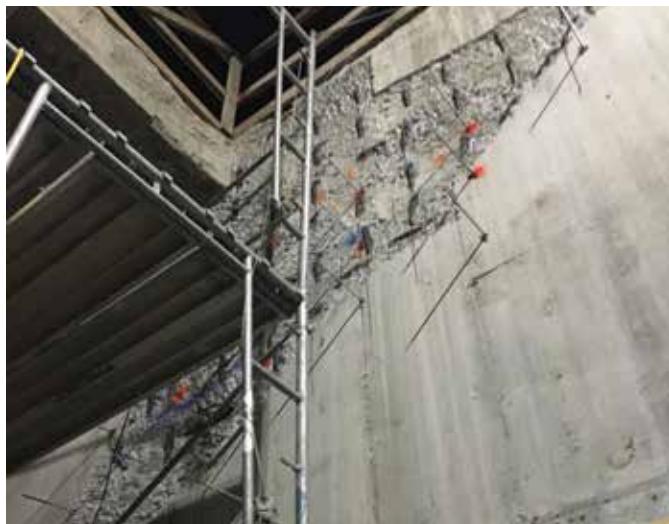
Fig. 7: Vertical patching repair

The walls in the stairwells up to the podium suffered damage similar to the slabs but on a vertical plane. After cleaning the concrete walls, similar preparation work was carried out, including the use of Sika Armatec-110 EpoCem as a bonding agent for all exposed reinforcement and SikaRepair-223 for vertical patching material (Fig. 7). The steel pan stairs themselves were a complete wreck for at least the first lift going down and had to be refabricated and installed again.

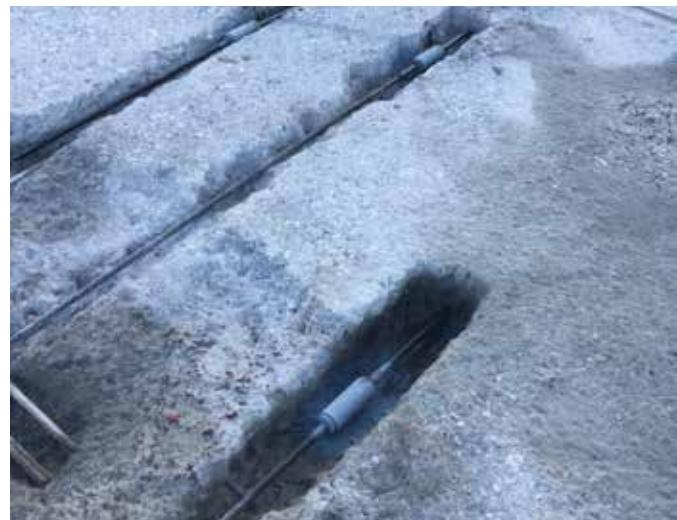
Fig. 8: PT cables had to be spliced with chucks and damaged sheathing repaired

After the tendons were destressed, the cables were spliced with chucks, damaged sheathing was repaired, and the slab was repaired again (Fig. 8). Finally, tendons needed to be restressed and elongations measured and approved.

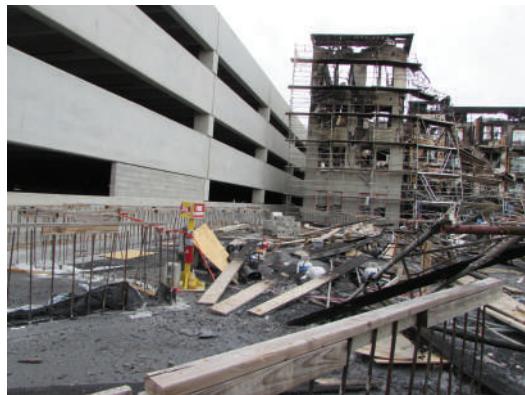
Fig. 1: Daños causados por el incendio a los apartamentos en Riverworks en Eastern Wharf.

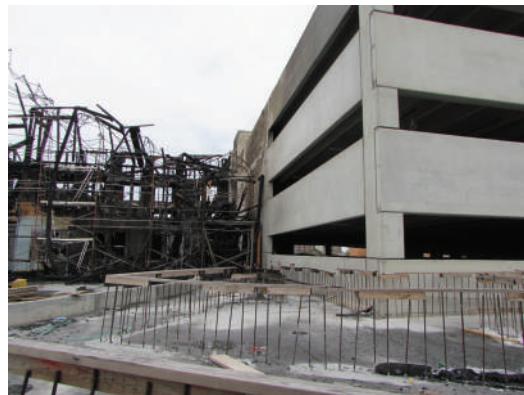
Fig. 2: Otra vista de los daños por incendio a los apartamentos con estructura de madera.

Metromont inspeccionó y reparó la estructura de estacionamiento prefabricada (los daños se pueden ver en el lado derecho de la Figura 2). Este caso no se aborda en este artículo, pero es sin duda un esfuerzo digno de mención.

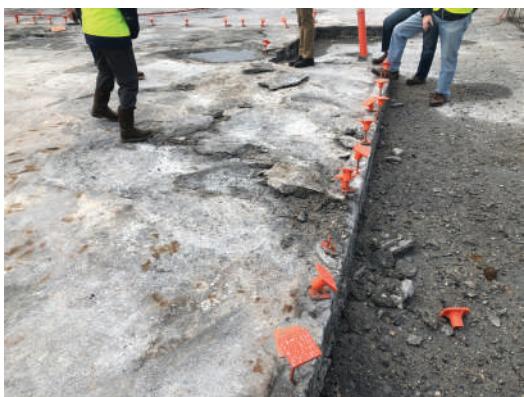
Fig. 3: Daños superficiales (desprendimiento) en el nivel del pódium debido al incendio.

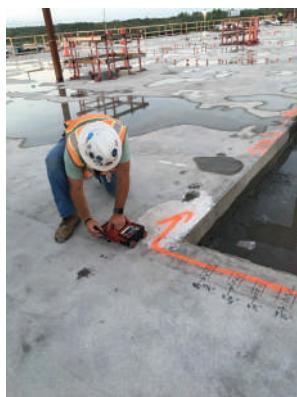
Fig. 4: Se marcó la trayectoria de los cables de postensión.

(GPR) para marcar las ubicaciones y la profundidad de los tendones de postensado y la armadura ligera en las áreas de la losa que se habían documentado como necesitadas de reemplazo de concreto superficial (Figura 4).

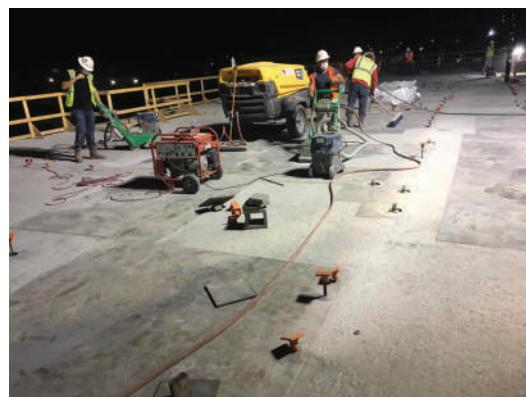
Fig. 5: El trabajo se realizó de noche para evitar altas temperaturas.

La mayor parte del trabajo se realizó de noche debido a la época del año y a las altas temperaturas en Savannah, donde puede llegar a hacer mucho calor (Figura 5).

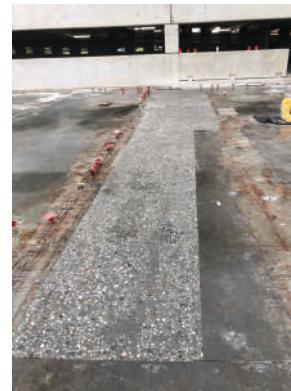
Fig. 6: En la mayoría de las áreas se requirieron numerosas pasadas del escarificador para eliminar el concreto dañado.

Según el informe de SGS TEC Services, las áreas de la losa se clasificaron según la profundidad aproximada de desprendimiento causado por el incendio. Las áreas se clasificaron como Rojas (3 a 4 pulgadas [76 a 102 mm] de remoción), Naranjas (1 a 2 pulgadas [25 a 51 mm] de remoción) y Amarillas (menos de 1/2 pulgada [13 mm] de remoción). El proceso de remoción comenzó con martillos rompedores de concreto manuales (martillos neumáticos) para delinear el perímetro del área a reparar. Se utilizaron escarificadores neumáticos portátiles y a pie para eliminar el material dañado hasta llegar al concreto en buen estado. El escarificador eliminaba de 1/8 a 1/4 de pulgada (3 a 6 mm) por pasada, por lo que la mayoría de las áreas requerían varias pasadas (Figura 6).

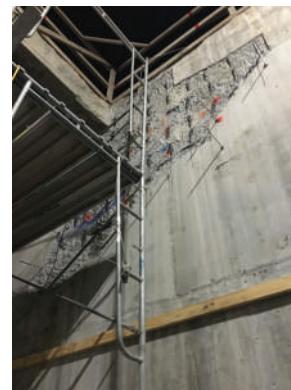
Fig. 7: Reparación de parcheo vertical.

Las paredes en las escaleras hasta el pódium sufrieron daños similares a las losas, pero en un plano vertical. Después de limpiar las paredes de concreto, se realizó un trabajo de preparación similar, que incluyó el uso de Sika Armatec-110 EpoCem como agente de unión para todo el refuerzo expuesto y SikaRepair-223 como material de parcheo vertical (Figura 7). Las escaleras de acero resultaron completamente dañadas al menos en el primer tramo hacia abajo y tuvieron que ser reconstruidas e instaladas nuevamente.

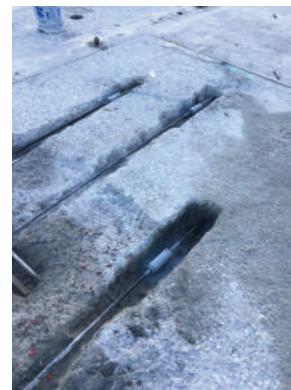
Fig. 8: Hubo que empalmar los cables de postensión con mordazas y reparar el revestimiento dañado.

Después de destensar los tendones, los cables se empalmaron con mordazas, se reparó el revestimiento dañado y la losa se reparó nuevamente (Figura 8). Finalmente, los tendones se volvieron a tensar y se medían y aprobaron las elongaciones.
