Cathodic Protection and Concrete Repairs at Sound of the Sea II Condominiums

Assessment after a decade indicates long-lasting success

by David G. Tepke, Clement A. Firlotte, and Stephen P. Robinson

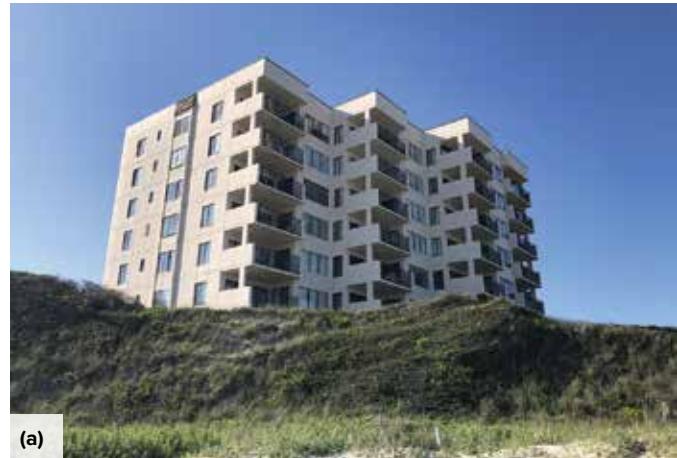
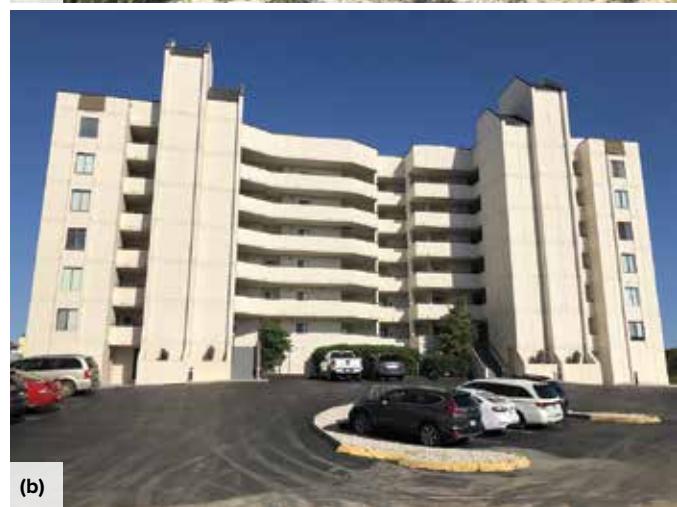
Fig. 1: Sound of the Sea II condominiums: (a) viewed from the beach; and (b) viewed from the front parking lot in 2019 (more than 10 years after repairs)

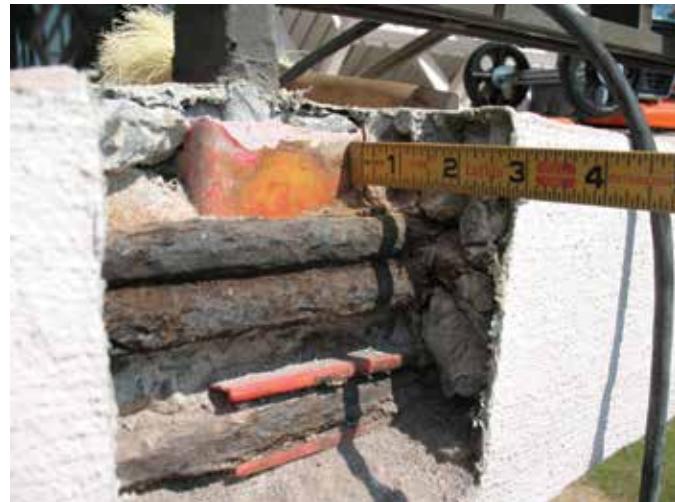
In 2007, excavations were made as part of the design effort to review embedded steel and structural conditions. Core samples were extracted from one corridor area and one balcony for resistivity testing by a third party. Resistivity was found to be relatively low and thus conducive for active corrosion for both samples. Of note, the balcony sample (4800 ohm-cm as received; 3000 ohm-cm after 12 hours of saturation and removal from bath) had about 60% the resistivity of the sample taken from the corridor (7700 ohm-cm; 4700 ohm-cm). Excavations revealed significant reinforcing steel corrosion (Fig. 2).

Fig. 2: Example of test excavation during 2007 assessment

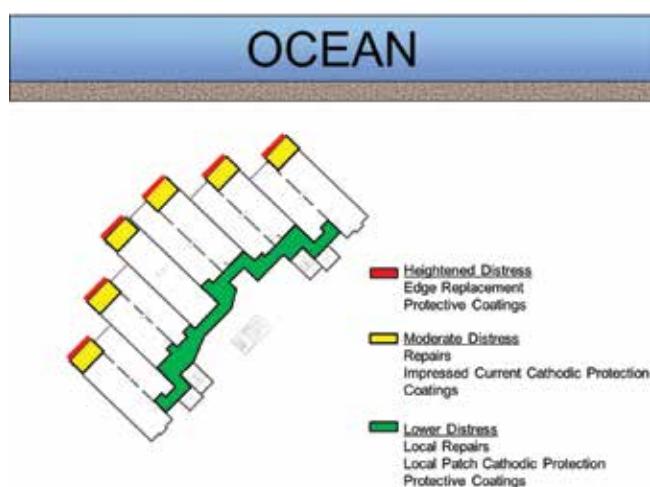
Fig. 3: Schematic showing tower position and final repair strategy

Budget was of the utmost importance to the owners. Thus, it was necessary to evaluate repair/preservation options that would extend service life but not be overconservative and cost prohibitive. The designers discussed the merits of global ICCP and GCP with the owners. Given the spatial differences in exposure, identified differences in magnitude of distress, budgetary constraints, and the owners' directives, two separate approaches for repair and protection were adopted. Concrete repair—an alternate for ICCP—and cementitious deck coatings were specified for balconies where distress was more severe. Limited concrete repairs, urethane deck coatings, and an alternate for localized GCP were specified for corridors where distress was more sporadic and exposure somewhat less severe. Alternates were provided in the bid for CP to provide flexibility for the owners. A general overview of primary repairs to the corridors and balconies is summarized in Fig. 3.

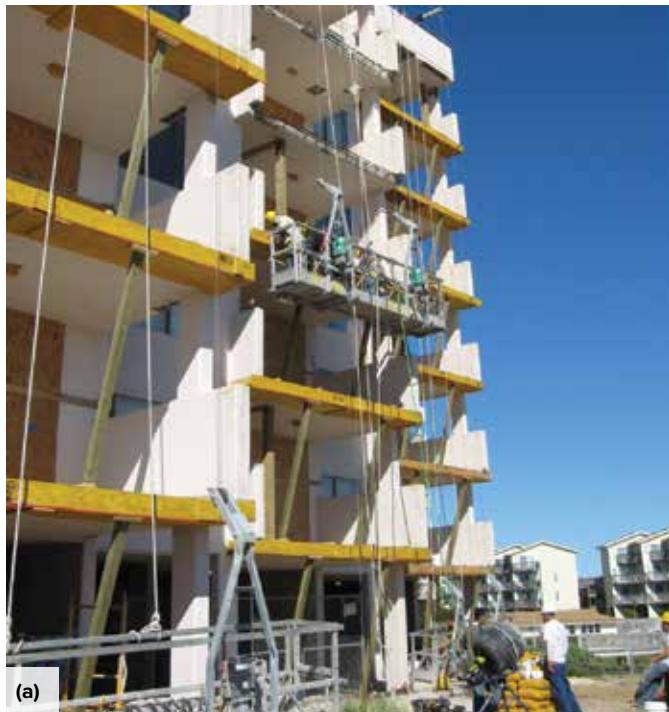
Fig. 4: Balcony repairs: (a) general construction access with visible swing stages; (b) extent of distress; and (c) one of the more severely distressed balconies requiring shoring. Note demising walls at balcony sliding glass doors

Swing stages were used for balcony access (Fig. 4 (a)). Due to project logistics and the amount of uncovered distress (Fig. 4(b)), it became immediately evident that the most efficient and cost-effective manner to address slab edges was to remove the entire slab edge. Although some sound concrete was removed, this method was less complicated and allowed for more efficient installation of supplemental reinforcement to address severely corroded reinforcing steel. It also allowed for effective coordination and installation of drip edges and guardrail posts after repairs. A significant challenge to the project was to minimize damage to guardrails during removal, storage, and reinstallation, and to make sure that slab edge installation was coordinated with new precisely located post pockets.

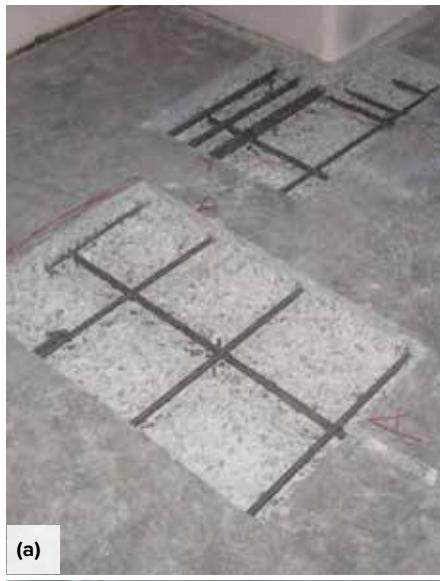
Lift and foot access were used on corridors. Repairs at corridors (Fig. 5(a)), columns, and walls were less frequent and generally smaller than those at balconies. Repairs at roof parapets (Fig. 5(b) and (c)) were variable. Commercially available alkali-activated galvanic zinc anodes were embedded in patch repairs to help prevent incipient anodes directly outside repair areas and associated distress. Anodes were tied to reinforcing steel within patches and all reinforcing steel and anodes within patches were confirmed electrically continuous. Reinforcing steel was coated with a cementitious/epoxy anticorrosion bonding agent. This had the likely added effect of diverting current from the anode to the existing substrate concrete.

Fig. 5: In-progress repairs: (a) exposed reinforcement in corridor; (b) exposed reinforcement in parapet; and (c) GCP and formwork installed at parapet repair

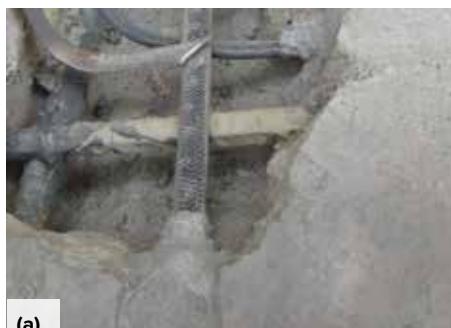
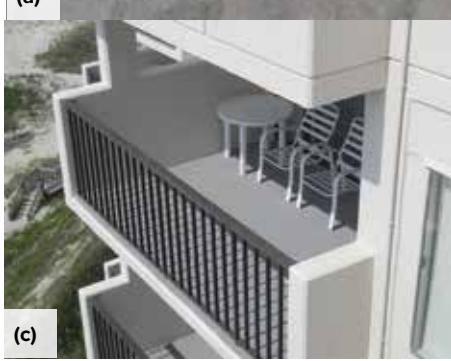
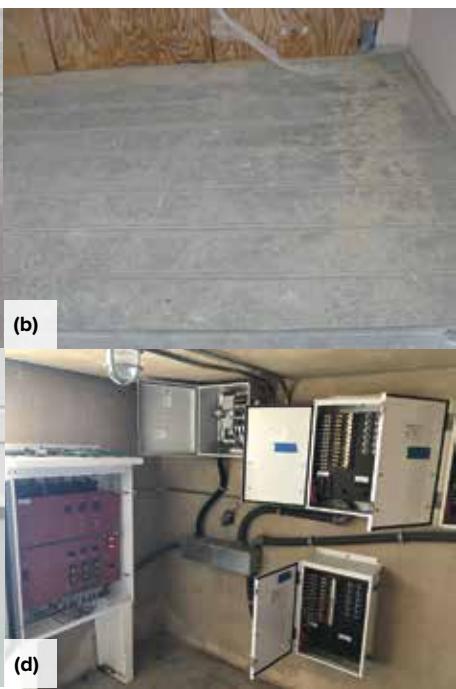
Fig. 6: ICCP system features: (a) anode and isolation from low-cover reinforcing bar; (b) grouted anode slots; (c) balcony deck as finished with vertical conduit (photo taken 2010); and (d) control and power system components (May 20, 2019)

The ICCP system (Fig. 6) was designed by the manufacturer to meet project and contract requirements during the project and was installed by an experienced specialty contractor. It includes 3/8 in. (10 mm) wide titanium/mixed metal oxide (MMO) mesh ribbon anodes with a current rating of 0.85 mA/ft (2.79 mA/m) grouted into 9/16 in. (14 mm) wide and 1/2 in. (13 mm) deep slots spaced approximately 12 in. (305 mm) on center and connected to 1/2 in. wide titanium headers. Testing was conducted to confirm continuity of reinforcement and separation of reinforcement from anodes. Embedments were grounded to the system negative. Where anodes and reinforcement were found to be continuous, they were isolated. System negative and anode connections were led through concrete to a junction box at each of the 36 balconies and then to the constant voltage transformer/rectifier in

Circuitry was split into three cathodic protection zones, each with 12 units over two vertical balcony stacks. Wiring for each balcony was connected to the assigned zone through a variable resistor for individual balcony control. Each zone included four embedded Ag/AgCl/KCl reference electrodes (silver/silver chloride reference electrodes immersed in a potassium chloride solution) for depolarization testing, commissioning, and future monitoring. Remote monitoring equipment and a modem were installed that allowed for system review.

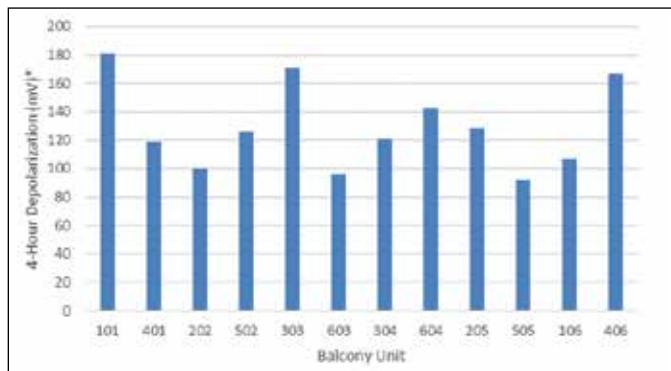
The system was commissioned and adjusted in September 2008 with approximately 60 mA current delivered to the average balcony (approximately 0.73 mA/ft² steel, design [7.86 mA/m² steel, design]; 0.48 mA/ft² concrete [5.17 mA/m² concrete]; 0.41 mA/ft_{anode} [1.35 mA/m_{anode}]). Depolarization testing per NACE Publication 35108¹ over a 4-hour period was used to evaluate the system, with 100 mV depolarization being considered

effective protection. Depolarization data during commissioning are shown in Fig. 7.

Fig. 7: Four-hour depolarization (September 25, 2008) (Note: Unit 505–97 mV at 6.25 hours; Unit 603–102 mV at 5.25 hours)

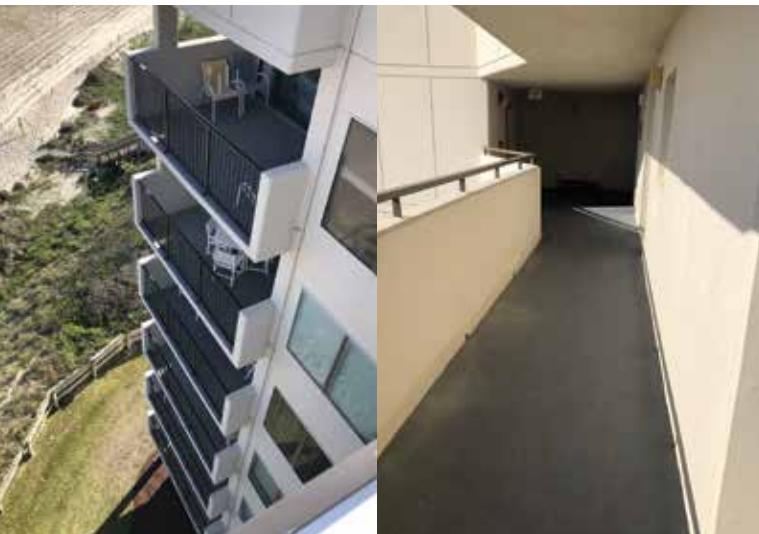
Fig. 8: Typical balconies and corridor area as of May 20, 2019

During visits in 2019, it was observed that critical ICCP system components were functioning to protect reinforcing steel within the original design parameters. While some small discrete corrosion stains and one small delamination were observed on balcony soffits, likely associated with discontinuous steel embedments, no major concrete distress was observed on balconies repaired and protected with ICCP in 2007/2008. The remote monitoring device had its backup battery replaced as part of routine maintenance, and the site-monitoring device and wiring conduits on the roof required maintenance after a recent major hurricane; however, these items have not affected protection. Guardrail anchorages in the concrete from the 2015 guardrail replacement project had variable connectivity, demonstrating the need for coordination of all repairs to concrete subjected to ICCP. Some concrete distress was observed on walkway areas and roof parapets where ICCP was not installed, and some isolated deck coating damage was observed, but installed repairs and coatings generally have performed well. Balconies and corridor areas as of May 2019 are shown in Fig. 8.

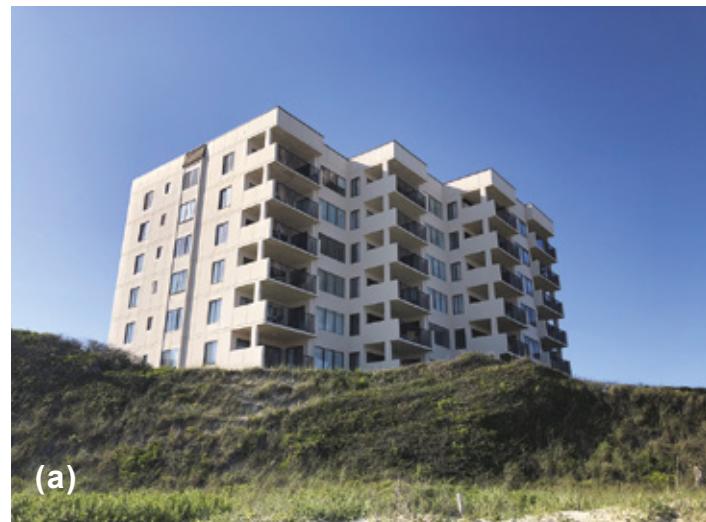
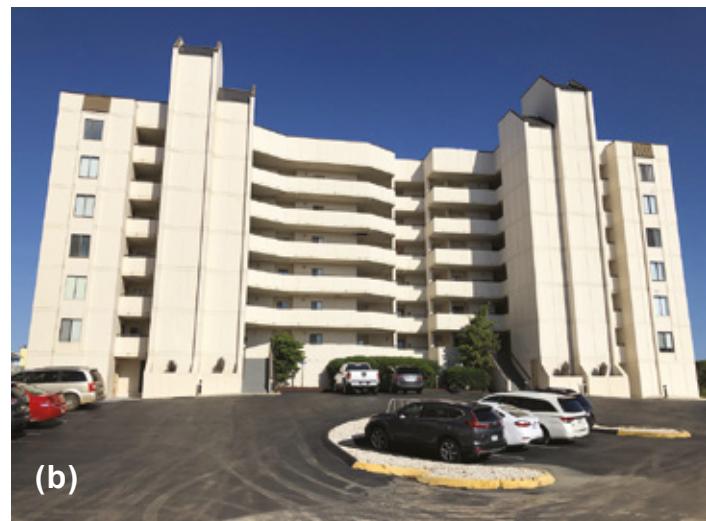
Fig. 1: Condominios Sound of the Sea II: (a) vista desde la playa; y (b) vista desde el parqueadero frontal en 2019 (más de 10 años después de reparaciones)

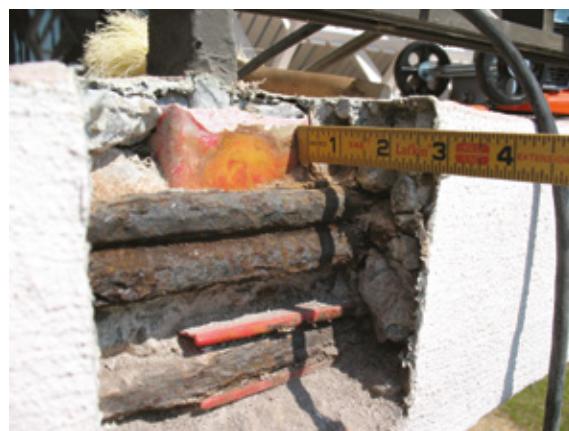
En 2007, se realizaron excavaciones como parte del esfuerzo de diseño para revisar el acero embedado y condiciones estructurales. Las muestras de núcleos se extrajeron de un área del corredor y un balcón para que un tercero realizara pruebas de resistividad. Se encontró que la resistividad era relativamente baja y, por lo tanto, propiciaba la corrosión activa para ambas muestras. Es de destacar que la muestra del balcón (4800 ohm-cm como se recibió; 3000 ohm-cm después de 12 horas de saturación y remoción del baño) tenía aproximadamente 60% de la resistividad de la muestra tomada del pasillo (7700 ohm-cm; 4700 ohm-cm). Las excavaciones revelaron una corrosión significativa del acero de refuerzo (Fig. 2).

Fig. 2: Ejemplo de la excavación para pruebas durante la evaluación en 2007

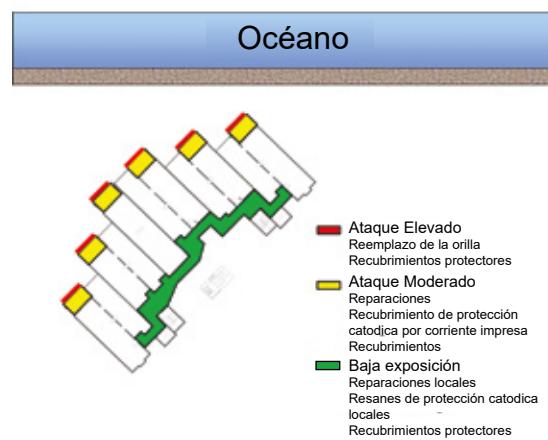
Fig. 3: Esquema de la posición de la torre y la estrategia final de reparación

El presupuesto era de suma importancia para los propietarios. Por lo tanto, era necesario evaluar las opciones de reparación/conservación que prolongarían la vida útil pero que no sean demasiado conservadoras ni costosas. Los diseñadores discutieron los méritos de ICCP y GCP globales con los propietarios. Dadas las diferencias espaciales en la exposición, las diferencias identificadas en la magnitud de daño, las limitaciones presupuestarias y las directivas de los propietarios, se adoptaron dos enfoques separados para la reparación y protección. Reparaciones de hormigón-una alternativa para ICCP-y revestimientos cementicios fueron especificados para balcones donde el daño era más severo. Reparaciones limitadas de concreto, revestimientos de uretano y una alternativa de GCP localizado fueron especificados para corredores donde el daño era más esporádico y la exposición algo menos severo. Se proporcionaron alternativas en la propuesta de CP para brindar flexibilidad a los propietarios. En la Fig. 3 se resume una descripción general de las reparaciones primarias de los pasillos y balcones.

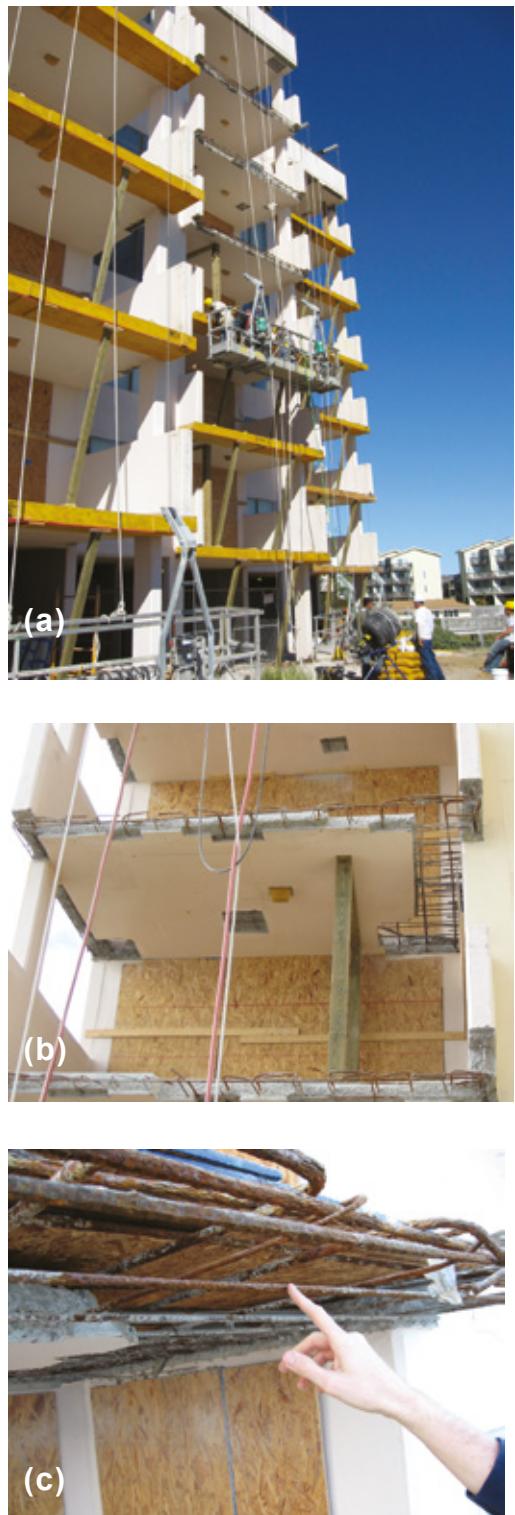
Fig. 4: Reparaciones de balcones: (a) acceso general a la construcción con plataformas colgantes; (b) extensión de daño; y (c) uno de los balcones con daños más severos necesitando el uso de puntales. Nótese la ausencia de paredes en las puertas deslizantes de vidrio en los balcones

Se utilizaron plataformas colgantes para el acceso a los balcones (Fig. 4 (a)) Debido a la logística del proyecto y la cantidad de avería descubierta (Fig. 4 (b)), se hizo evidente de inmediato que la manera más eficiente y rentable de abordar los bordes de la losa era eliminar todo el borde de la losa. Aunque se eliminó algo de concreto sólido, este método fue menos complicado y permitió una instalación más eficiente de refuerzo suplementario para tratar el acero de refuerzo severamente corroído. También permitió una coordinación e instalación efectiva de los bordes de goteo y los postes de las barandas después de las reparaciones. Un desafío importante para el proyecto fue minimizar el daño a las barandas durante la remoción, almacenamiento y reinstalación, y asegurarse de que la instalación del borde de la losa se coordinara con los nuevos orificios para postes ubicados con precisión.

En general, fue necesaria una remoción de concreto menor que la típica debido al uso de ICCP. Sin embargo, algunos balcones requirieron reparaciones de profundidad total en áreas sustanciales que requirieron soporte temporal (Fig. 4 (c)). Análisis de elementos finitos se utilizó durante el proyecto para evaluar las condiciones para la toma de decisiones de campo. Se utilizaron empalmes mecánicos y anclajes adhesivos cuando se encontró acero de refuerzo severamente corroído o acero inadecuado y había espacio limitado disponible para empalmes traslapados. Esto también permitió reducir las cantidades de remoción de concreto.

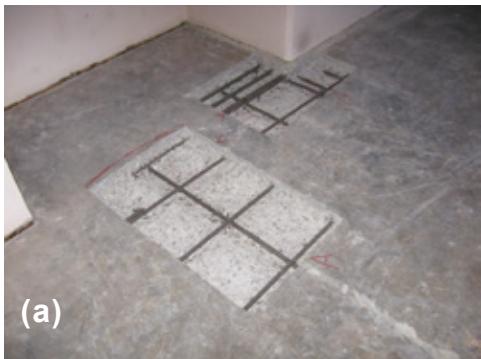
Se utilizaron ascensores y accesos pedestres en los pasillos. Las reparaciones en los pasillos (Fig. 5 (a)), columnas y paredes fueron menos frecuentes y

Fig. 5: Reparaciones en progreso: (a) refuerzo expuesto en pasillos; (b) refuerzo expuesto en parapetos; y (c) GCP y encofrado instalado en la reparación de parapetos

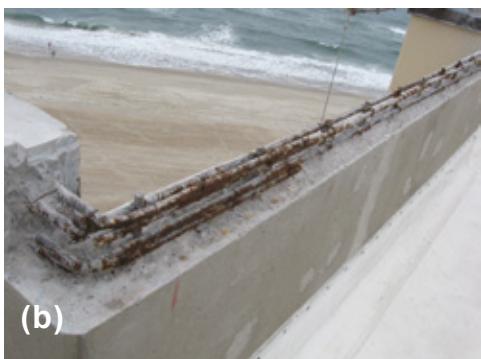
generalmente más pequeñas que las de los balcones. Las reparaciones en los parapetos del techo (Fig. 5 (b) y (c)) fueron variables. Ánodos de zinc galvánico activado por álcali disponibles en el mercado se incrustaron en las reparaciones de parches para ayudar a prevenir ánodos incipientes directamente fuera de las áreas de reparación y el daño asociado. Los ánodos se ataron al acero de refuerzo dentro de los parches y todo el acero de refuerzo y los ánodos dentro de los parches se confirmaron eléctricamente continuos. El acero de refuerzo se recubrió con un agente adhesivo anticorrosivo cementicio/epoxi. Esto tuvo el efecto añadido probable de desviar la corriente desde el ánodo al sustrato de hormigón existente.

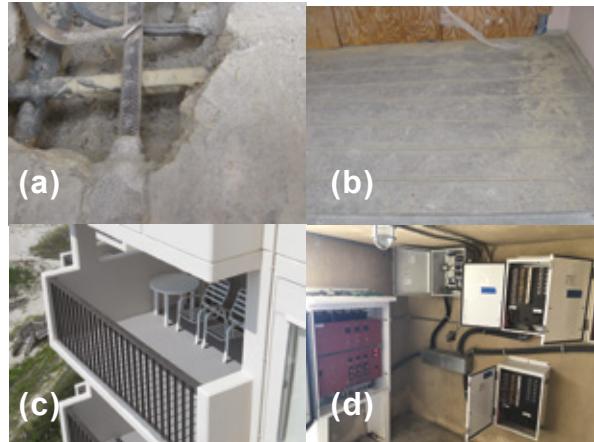
Fig. 6: Características del sistema ICCP: (a) ánodos y aislamiento de bajo recubrimiento en acero de refuerzo; (b) ánodos en ranuras inyectadas; (c) terraza de balcón terminada con conducto vertical (foto tomada en 2010); y (d) componentes del sistema de control y energía (Mayo 20, 2019)

El sistema ICCP (Fig. 6) fue diseñado por el fabricante para cumplir con los requisitos del proyecto y del contrato durante el proyecto y fue instalado por un contratista especializado con experiencia. Incluye ánodos de cinta

de malla de titanio/óxido de metal mixto (MMO) de 3/8 pulg. (10 mm) de ancho con una clasificación de corriente de 0.85 mA/pie (2.79 mA/m) inyectados en ranuras de 9/16 pulg. (14 mm) de ancho y 1/2 pulg. (13 mm) de profundidad espaciadas aproximadamente 12 pulg. (305 mm) en el centro y conectadas a cabezales de titanio de 1/2 pulg. de ancho. Se realizaron pruebas para confirmar la continuidad del refuerzo y la separación del refuerzo de los ánodos. Las incrustaciones se conectaron a tierra para el sistema negativo. Cuando se encontró que los ánodos y el refuerzo eran continuos, se aislaron. Las conexiones negativas y del ánodo del sistema se llevaron a través del concreto a una caja de conexiones en cada uno de los 36 balcones y luego al transformador/rectificador de voltaje constante en la sala de máquinas en el techo a través de conductos de PVC pintados a juego con el edificio.

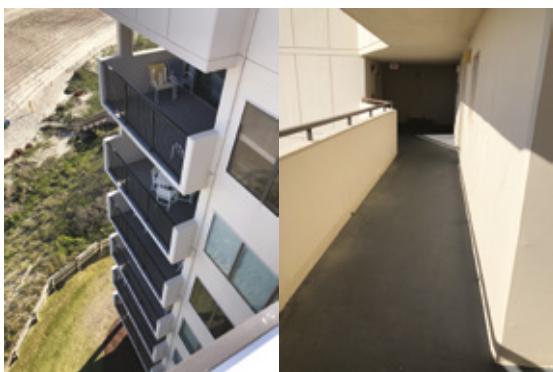
Fig. 8: Áreas típicas de balcones y pasillos a Mayo 20, 2019

Durante las visitas en 2019, se observó que los componentes críticos del sistema ICCP estaban funcionando para proteger el acero de refuerzo dentro de los parámetros de diseño originales. Si bien se observaron algunas pequeñas manchas de corrosión discretas y una pequeña delaminación en los sofitos de los balcones, probablemente asociadas con empotramientos de acero discontinuos, no se observó ningún deterioro importante del concreto en los balcones reparados y protegidos con ICCP en 2007/2008. Se reemplazó la batería de respaldo del dispositivo de monitoreo remoto como parte del mantenimiento de rutina, y el dispositivo de monitoreo del sitio y los conductos de cableado en el techo requirieron mantenimiento después de un gran huracán reciente; sin embargo, estos elementos no han afectado la protección.

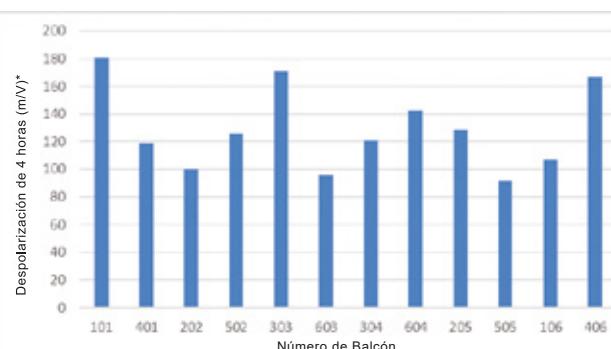
El sistema se puso en servicio y se ajustó en septiembre de 2008 con aproximadamente 60 mA de corriente entregada al balcón promedio (aproximadamente 0,73 mA/pie²acero, diseño [7,86 mA/m² acero, diseño]; 0,48 mA/pie²hormigón [5,17 mA/m²hormigón]; 0,41 mA/ft²nodo [1,35 mA/má-nodo]). Se utilizó la prueba de despolarización según la publicación NACE 351081 durante un período de 4 horas para evaluar el sistema, y la despolarización de 100 mV se consideró una protección efectiva. Los datos de despolarización durante la puesta en servicio se muestran en la Fig.7.

Fig. 7: Despolarización de 4 horas (Septiembre 25, 2008) (Nota: Unidad 505-97 mV en 6.25 horas; Unidad 603-102 mV en 5.25 horas)
