# Riverworks at Eastern Wharf Fire Repair

A case study in Savannah, GA, USA

by Robert M. Weilacher, Jim Newsome, and George H. Harrison

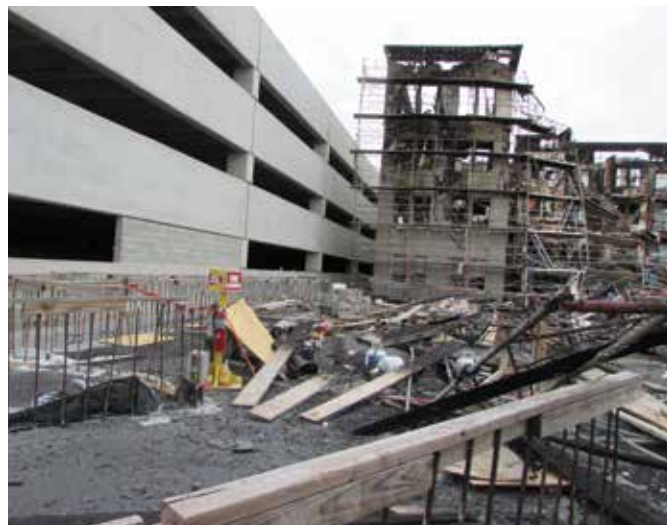
Uzun+Case visited the structure right after the fire and several times during the cleanup of the podium level, which was covered in burnt wood framing from the apartments (Fig. 1 and 2). Careful guidance was provided on what equipment could be used on the potentially damaged podium level. Fortunately, the post-tensioned parking levels below the podium were not damaged.

Fig. 1: Fire damage to the apartments at Riverworks at Eastern Wharf

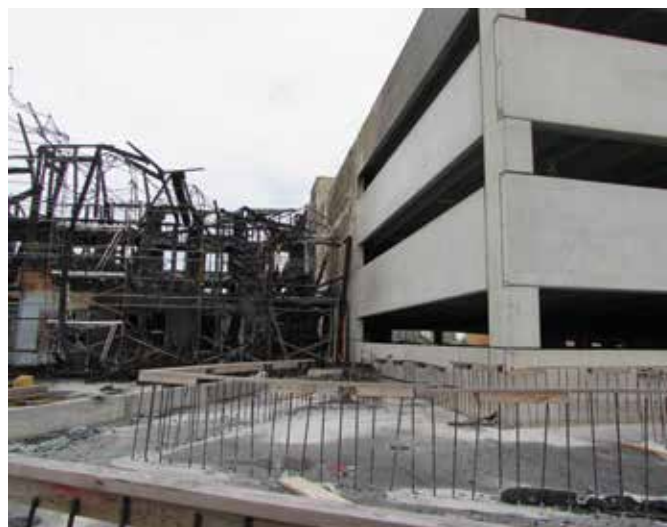
Fig. 2: Another view of the fire damage to wood-framed apartments

structure (damage can be seen on the right side of Fig. 2). That story is not covered in this article, but it is certainly a noteworthy effort.

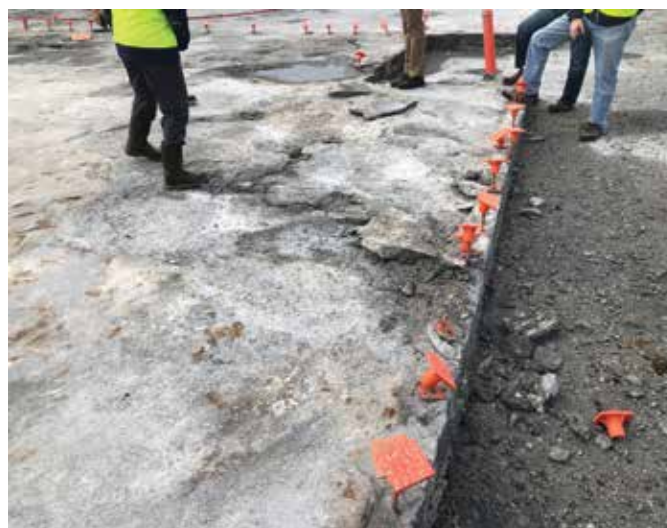
SGS TEC Services was then hired and walked the podium deck with the structural engineer, contractor, and city officials. Surface damage was very apparent in the form of spalled concrete, exposed reinforcing bars, and damaged PT cables (Fig. 3). The podium slab occupied an area of about 45,000 ft<sup>2</sup> (4180 m<sup>2</sup>), and there were large visible areas of damage (significant deep spalling) primarily concentrated toward the center of the slab. Other slab areas, mostly toward the edges of the slab, had little or no damage. To quantify the areas of damage to be repaired, a combination of surface delamination

Fig. 3: Surface damage (spalling) of the podium level due to fire

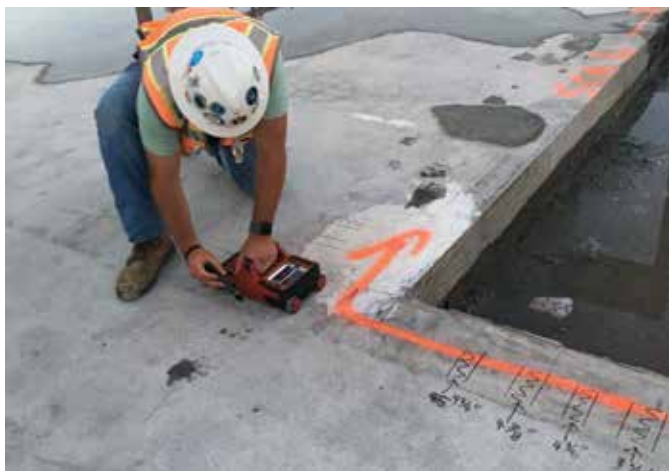
Fig. 4: Location of PT cables were marked

Once the wood-framing debris was cleared, Precision Concrete was engaged to do the repair work on the structure. They used GPR to mark locations and depth of PT tendons

and mild reinforcement in the slab areas that had been documented as requiring surface replacement (Fig. 4).

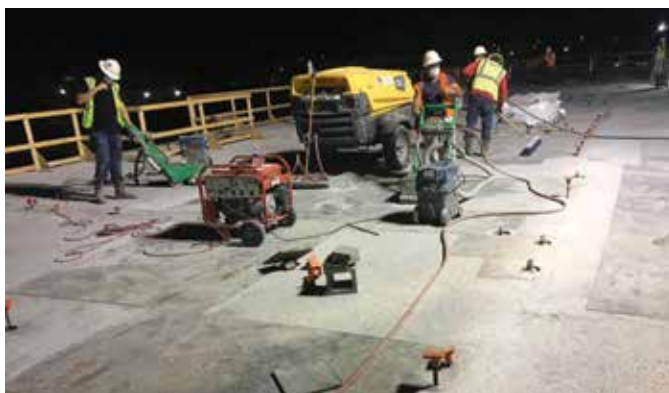
Fig. 5: Work was done at night to avoid high temperatures

Most of the work was done at night due to the time of year and temperature in Savannah, where it can get quite hot (Fig. 5).

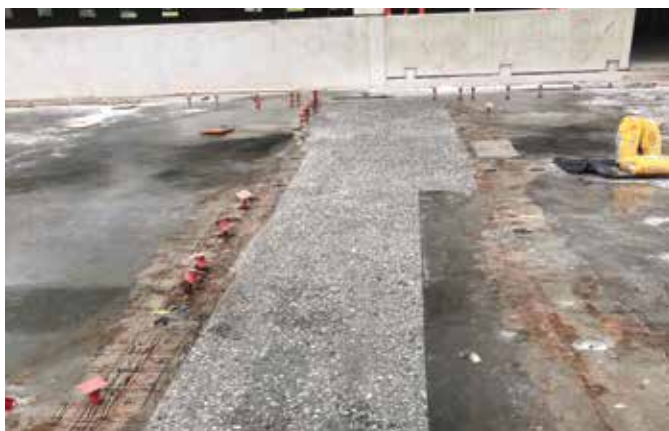
Fig. 6: Most areas required numerous scabbling passes to remove damaged concrete

Based on the SGS TEC Services report, the slab areas were classified by approximate depth of delamination due to the fire damage. Areas were classified as Red (3 to 4 in. [76 to 102 mm] of removal), Orange (1 to 2 in. [25 to 51 mm] of removal), and Yellow (less than 1/2 in. [13 mm] of removal). The removal process started with handheld concrete breakers (bush hammers) to outline the perimeter of the repair area. Pneumatic walk-behind and handheld scabblers were used to remove the damaged material down to sound concrete. The scabbler would remove 1/8 to 1/4 in. (3 to 6 mm) per pass, so most areas required numerous passes (Fig. 6).

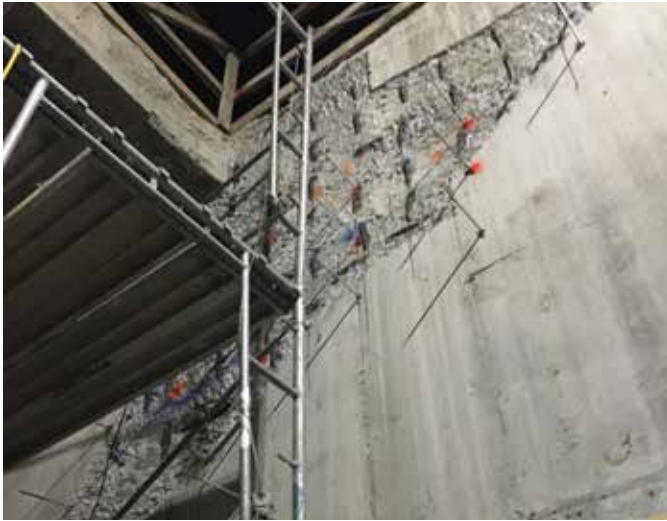
**Fig. 7: Vertical patching repair**

The walls in the stairwells up to the podium suffered damage similar to the slabs but on a vertical plane. After cleaning the concrete walls, similar preparation work was carried out, including the use of Sika Armatec-110 EpoCem as a bonding agent for all exposed reinforcement and SikaRepair-223 for vertical patching material (Fig. 7). The steel pan stairs themselves were a complete wreck for at least the first lift going down and had to be refabricated and installed again.

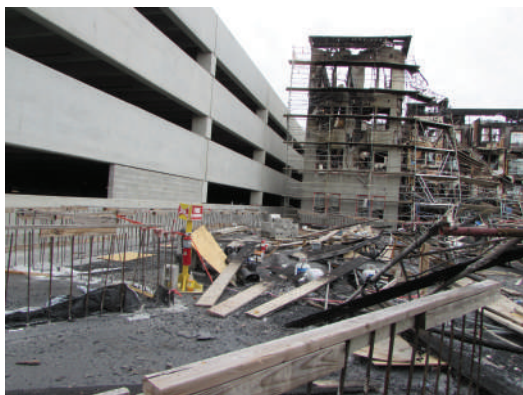
*Fig. 1: Daños causados por el incendio a los apartamentos en Riverworks en Eastern Wharf.*

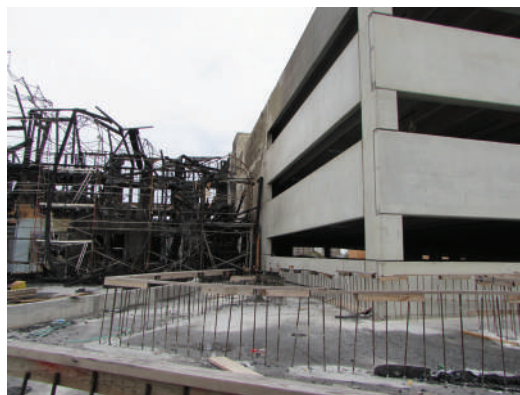
*Fig. 2: Otra vista de los daños por incendio a los apartamentos con estructura de madera.*

Metromont inspeccionó y reparó la estructura de estacionamiento prefabricada (los daños se pueden ver en el lado derecho de la Figura 2). Este caso no se aborda en este artículo, pero es sin duda un esfuerzo digno de mención.

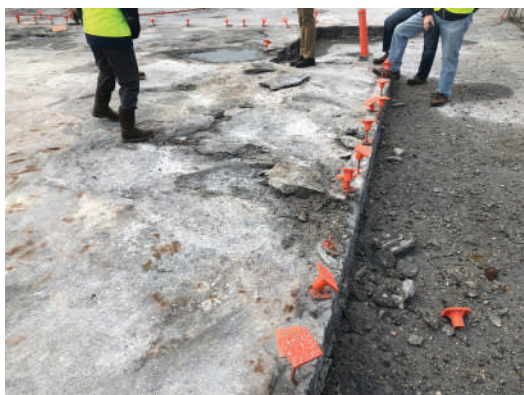
**Fig. 3: Daños superficiales (desprendimiento) en el nivel del pódium debido al incendio.**

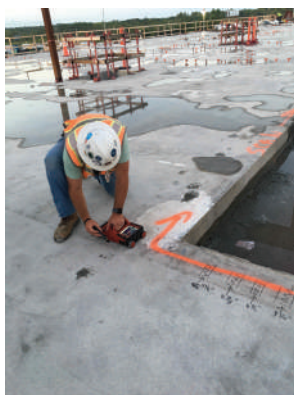
**Fig. 4: Se marcó la trayectoria de los cables de postensión.**

(GPR) para marcar las ubicaciones y la profundidad de los tendones de postensado y la armadura ligera en las áreas de la losa que se habían documentado como necesitadas de reemplazo de concreto superficial (Figura 4).

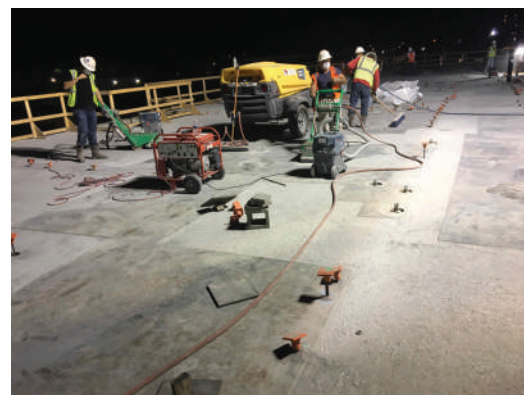
**Fig. 5: El trabajo se realizó de noche para evitar altas temperaturas.**

La mayor parte del trabajo se realizó de noche debido a la época del año y a las altas temperaturas en Savannah, donde puede llegar a hacer mucho calor (Figura 5).

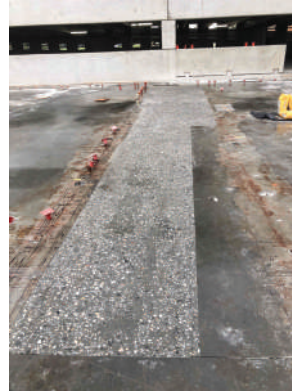
**Fig. 6:** En la mayoría de las áreas se requirieron numerosas pasadas del escarificador para eliminar el concreto dañado.

Según el informe de SGS TEC Services, las áreas de la losa se clasificaron según la profundidad aproximada de desprendimiento causado por el incendio. Las áreas se clasificaron como Rojas (3 a 4 pulgadas [76 a 102 mm] de remoción), Naranjas (1 a 2 pulgadas [25 a 51 mm] de remoción) y Amarillas (menos de 1/2 pulgada [13 mm] de remoción). El proceso de remoción comenzó con martillos rompedores de concreto manuales (martillos neumáticos) para delinear el perímetro del área a reparar. Se utilizaron escarificadores neumáticos portátiles y a pie para eliminar el material dañado hasta llegar al concreto en buen estado. El escarificador eliminaba de 1/8 a 1/4 de pulgada (3 a 6 mm) por pasada, por lo que la mayoría de las áreas requerían varias pasadas (Figura 6).

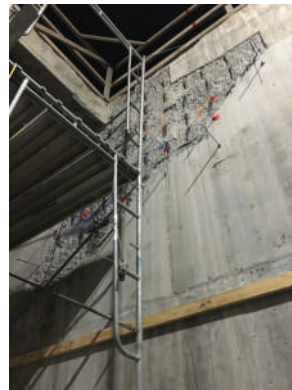
**Fig. 7:** Reparación de parcheo vertical.

Las paredes en las escaleras hasta el pódium sufrieron daños similares a las losas, pero en un plano vertical. Después de limpiar las paredes de concreto, se realizó un trabajo de preparación similar, que incluyó el uso de Sika Armatec-110 EpoCem como agente de unión para todo el refuerzo expuesto y SikaRepair-223 como material de parcheo vertical (Figura 7). Las escaleras de acero resultaron completamente dañadas al menos en el primer tramo hacia abajo y tuvieron que ser reconstruidas e instaladas nuevamente.

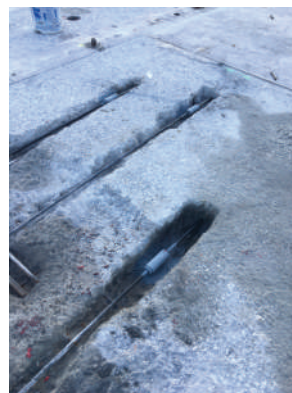
**Fig. 8:** Hubo que empalmar los cables de postensión con mordazas y reparar el revestimiento dañado.

Después de destensar los tendones, los cables se empalmaron con mordazas, se reparó el revestimiento dañado y la losa se reparó nuevamente (Figura 8). Finalmente, los tendones se volvieron a tensar y se medían y aprobaban las elongaciones.

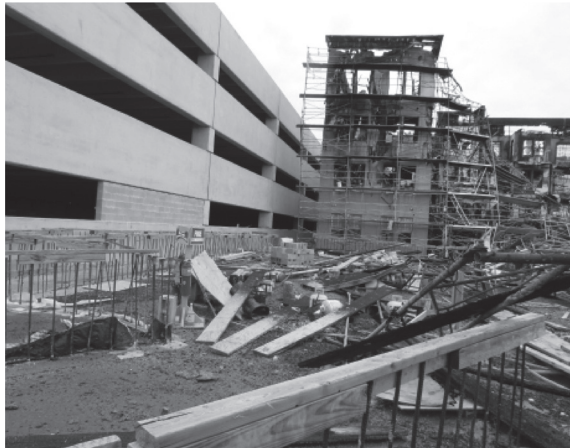
UC 社は、火災直後とポディウムスラブ階の残骸の後片付け中に何度か現場を訪れた。そこは焼失した集合住宅の木造骨組の残骸で覆われていた（図 - 1, 2）。損傷を受けた可能性のあるポディウムスラブ上でどのような機材を用いて作業できるかについて、入念な指導が行われた。幸いにも、ポディウムスラブ下のポストテンション構造の駐車場階に被害はなかった。

図 - 1 集合住宅部の被災状況

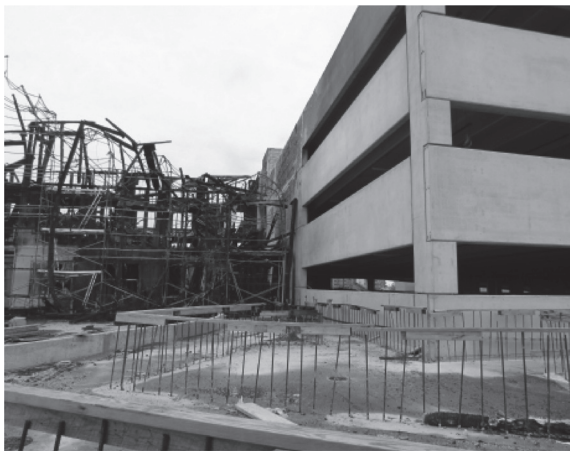
図 - 2 集合住宅部の木造の被災状況（別アングル）

M 社は、PCa 駐車場を調査・修復した（図 - 2 右側に損傷が見える）。その内容を本稿では取り上げていないが、注目すべき取組みであることに違いない。

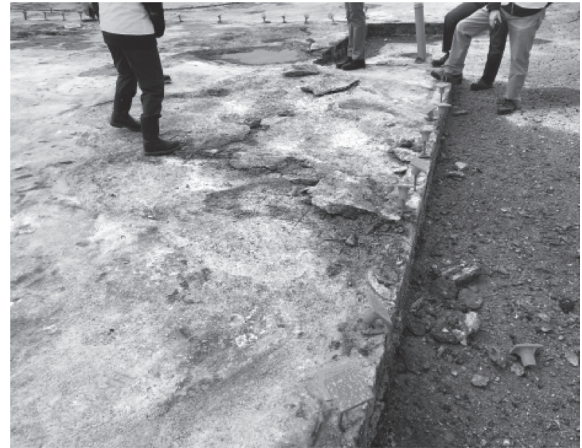
調査には、SGS TEC Services 社（以下、STS 社）が任命され、構造技術者、施工者、市関係者とともにポディウムスラブ上を見回った。目視によると、コンクリートの剥離、鉄筋の露出および PT ケーブルの損傷が一目瞭然であった（図 - 3）。ポディウムスラブは約  $4180\text{ m}^2$  の広さで、明確に判定できる損傷部分（かなり深い剥離）は主に中央部に集中していた。その他の部分（主にスラブの端部）には、ほとんど損傷がなかった。修復が必要な損傷範囲を定量的に評価するため、表面剥離サウンディング（チェーンドラッグ\*を使用）とコア抜きとの組合せを最適な調査方法として選定した。（訳者註 \* Chain Drag：中程度から重度の剥離箇所を素早く判定する打音検査（Sounding）の一種）

図 - 3 ポディウムスラブ部表面の被災状況

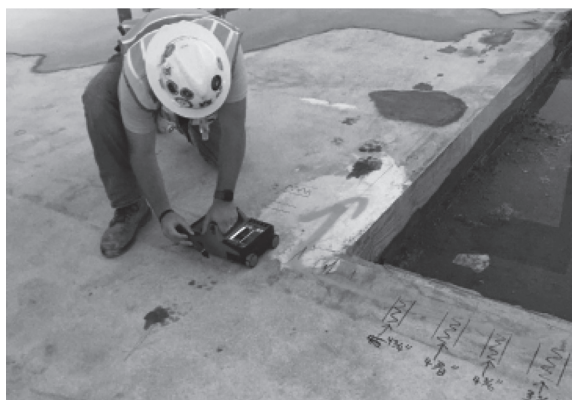
図 - 4 PT ケーブルの探査

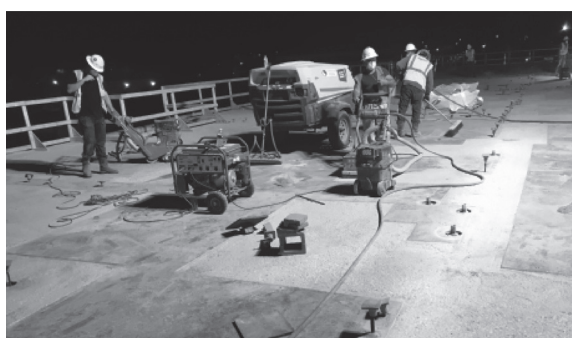
図 - 5 高温を避けた夜間作業

この時期の Savannah は気温がかなり高くなるため、ほとんどの作業は夜間に行われた（図 - 5）。STS 社の報告書に基づき、火災の影響によるおおよその剥離深さごとにスラブの区域を分類した。

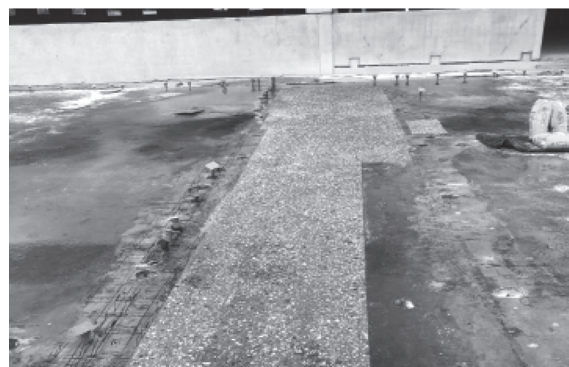
図 - 6 大部分で繰返しはつり出したコンクリート被災部の除去

区域は、赤（はつり量 3 in. ～ 4 in. (50 \* ～ 100 mm)）、橙（同 1 in. ～ 2 in. (13 \* ～ 50 mm)）、黄（同 0.5 in. (13 mm) 未満）に分類した。（訳者註 \* 後述の補修厚さから、赤と橙の分類の閾値は 2 in. = 50 mm、同じく橙と黄は 0.5 in. = 13 mm と推察）携行型コンクリートブレイカー（ブッシュハンマー）を用いて、補修箇所の輪郭部のはつり作業を始めた。携行サイズの自走型空気圧式スクャブラーを使用して、健全なコンクリート部に達するまで被災部分をはつり取った。スクャブラーは 1 回の作業で 3 ～ 6 mm 程度のはつり量であるため、大部分で何度も作業を繰り返す必要があった（図 - 6）。

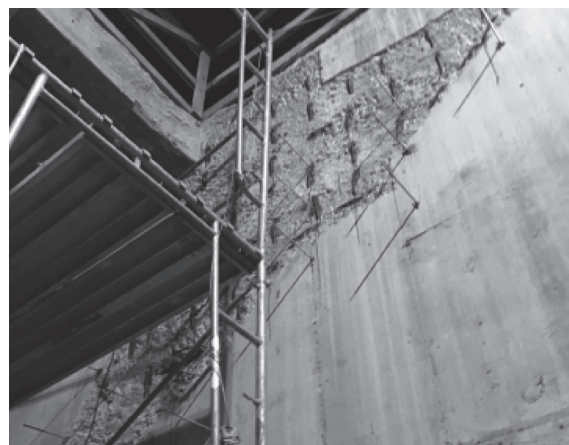
図 - 7 壁上部の修復

ボディウムスラブに通じる階段室の壁については、鉛直面ではあるがスラブと似たような損傷を受けた。コンクリート壁の清掃後、露出した鉄筋すべてに接着剤を塗布し、補修部に補修材を使用するなど、スラブの場合と同様の準備を行った（図 - 7）。

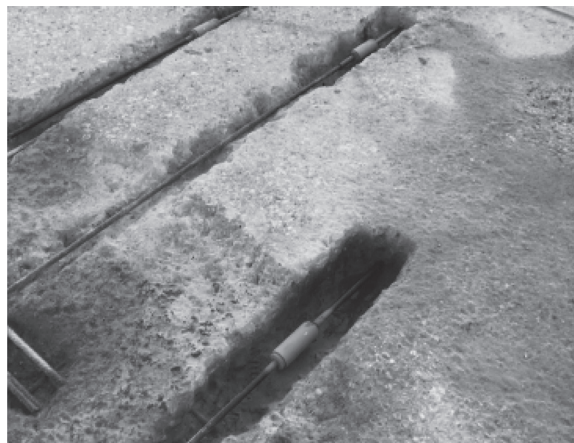
図 - 8 PT ケーブルの接続とシースの修復部

除荷後、緊張材を接続具でつなぎ、シースの損傷範囲を補修して、スラブを復旧した（図 - 8）。最後に、緊張材を緊張し、伸びを測定する緊張管理を行う必要があった。
