ICRI 2024 Project Awards

ICRI 2024 Project of the Year Award Winner 3rd Avenue Bridge Rehabilitation

ICRI 2024 Project of the Year Award Finalist Baltimore Design School

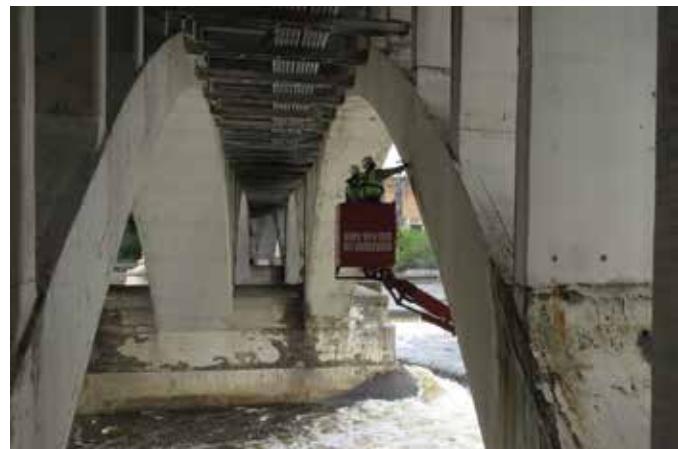
Hands-on inspection from under-bridge inspection unit, showing deterioration of arch ribs and pier bases

The deterioration in the arches was concentrated at the arch corners, where exposure is the worst due to direct runoff and two-side exposure to moisture and freezing-and-thawing cycles. Corners that were distressed were repaired using a custom detail that included reinforcement to control cracking and maintain tight perimeters and bond, as well as continuous cathodic protection anodes to protect portions of the Melan angles that were not exposed, cleaned, and coated. To mitigate future deterioration along the arch corners where there was no current distress, a targeted cathodic protection approach was implemented. Discrete, two-stage anodes were field located based on half-cell potential testing performed during the construction phase.

Based on the inspection, concrete surface repairs were specified for all locations where delaminations, spalls, and previous repairs were present, and repair details were developed for each typical location. Unique details were provided to address the severe corrosion-related distress at the arch rib corners, longitudinal cracking at the tops and bottoms of the arch ribs, and areas where freezing-and-thawing damage was particularly deep. The concrete repair specifications were designed to allow the contractor freedom to choose form-and-place, form-and-pump, or shotcrete methods with either prepackaged or ready mixed concrete for each type of repair. Applicable material properties and quality control requirements were included for each repair method and material.

Rather than removing all the freezing-and-thawing damaged concrete, the repair details required removal of a uniform 12 in. of concrete to reach what was defined as an “intact concrete substrate.” Deeper removals were performed in localized “pockets” to reach an intact surface. Longer epoxy-anchorages were installed deeper into the sound material beyond the removal depth, and a new grid of stainless-steel reinforcement was installed near the surface.

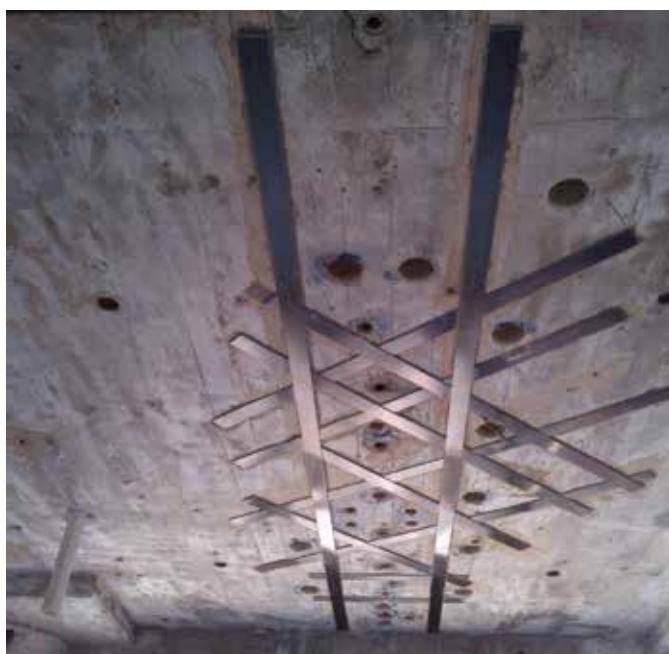
Carbon fiber plates were installed for strengthening

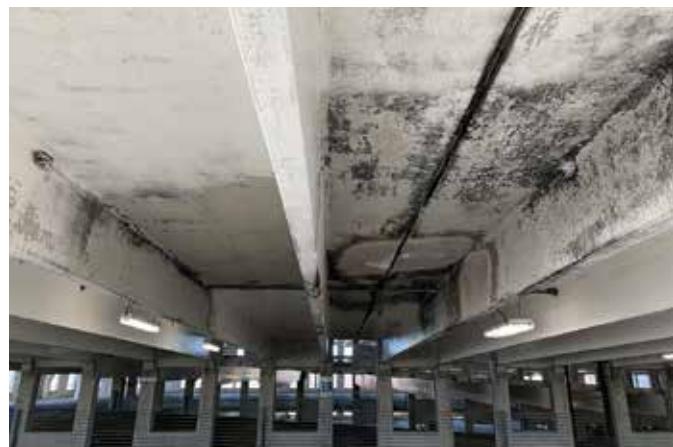
In February 2017, a car fire occurred on the third floor of the parking facility, damaging the underside of the level four precast double tees. The extreme heat compromised the structural integrity of the precast concrete flange and stems of the level four double tees. The concrete corbels and precast walls at the supporting ends of the double tees were not exposed to the high temperatures. In addition to the repair and replacement of the double-tee components that were exposed to fire, the project also included the following repairs to the parking structure:

Fire damage to the underside of the level four precast double tees

C856/C856M, "Standard Practice for Petrographic Examination of Hardened Concrete." A petrographic analysis of a concrete core taken from the level four precast double tee, which was exposed to fire, revealed a horizontal crack approximately 1.5 in. (38 mm) from the bottom of the core. The crack was determined to have formed due to prolonged exposure to extreme heat—exceeding 573°C (1063°F). The petrographic analysis also revealed dehydration of the cement paste and microcracking of the quartz particles and other siliceous fine aggregate particles near the bottom third of the flange.

The chosen repair system was significantly influenced by site constraints and the petrographic analysis conclusions. The extreme heat had caused concrete delamination over a large area of the fourth level double tees, necessitating an extensive range of removal and replacement of the concrete. The Grade 270 (1860 MPa) prestressing steel and mild reinforcement, also exposed to extreme heat, required extensive testing to ensure the integrity was not compromised. Removal of welded connections and temporarily displacing the roof double tees (directly above the fourth level) was deemed impractical, so the design team decided to replace the fire-damaged double tees with cast-in-place concrete reinforced with mild steel. The new beams and slab were formed and placed using precambered edge and bottom forms. After removing the forms and temporary supports, connection plates cast in the new concrete beam and slab system were welded to the adjacent precast components on all sides.

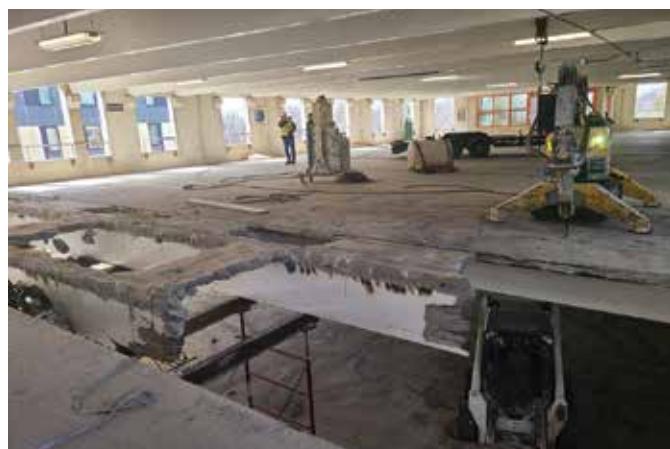
Remote-controlled demolition

Before demolition could begin, all welded connections around the fire-damaged double tees had to be severed. The contractor chose to implement a remote-controlled demolition machine equipped with a hydraulic breaker to chip away the concrete into more manageable pieces for removal from the parking structure. To protect the double tees below from damage, loose concrete was collected on the level beneath using tires and plywood to dissipate the impact load, ensuring the deck remained undamaged. A skid-steer loader was then used to gather the loose concrete debris and safely transport it out of the parking structure.

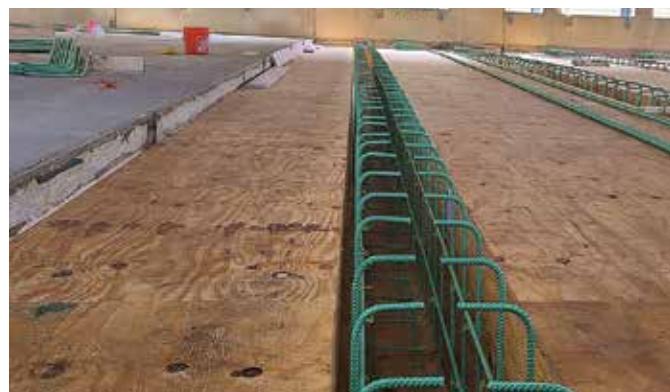
Partial reinforcing bar detail with formed repair

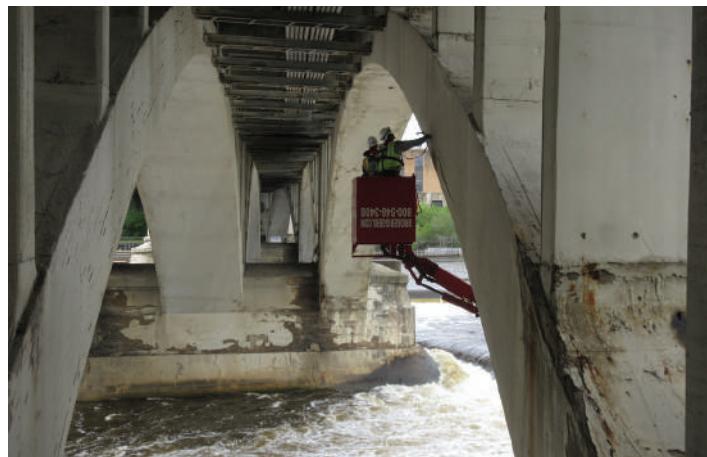
Inspección manual desde una unidad de inspección bajo el puente, mostrando el deterioro de las costillas del arco y las bases de los pilares

Con base en la inspección, se especificaron reparaciones superficiales de concreto en todas las ubicaciones donde había delaminaciones, desprendimientos y reparaciones previas, y se desarrollaron detalles de reparación para cada ubicación típica. Se proporcionaron detalles únicos para abordar el grave deterioro relacionado con la corrosión en las esquinas de las costillas del arco, grietas longitudinales en la parte superior e inferior de las costillas del arco y áreas donde el daño por congelación y descongelación era particularmente profundo. Las especificaciones de reparación del concreto fueron diseñadas para permitir al contratista elegir entre métodos de encofrado y vertido, encofrado y bombeo o hormigón proyectado, utilizando concreto pre-empacado o premezclado para cada tipo de reparación. Se incluyeron propiedades de materiales y requisitos de control de calidad aplicables para cada método y material de reparación.

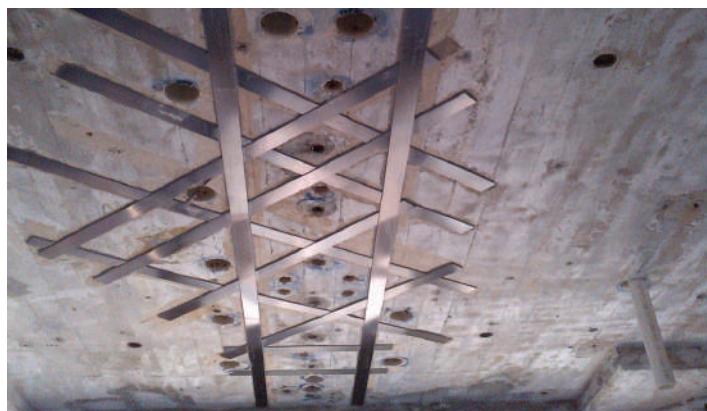
Se instalaron placas de fibra de carbono para reforzar la estructura

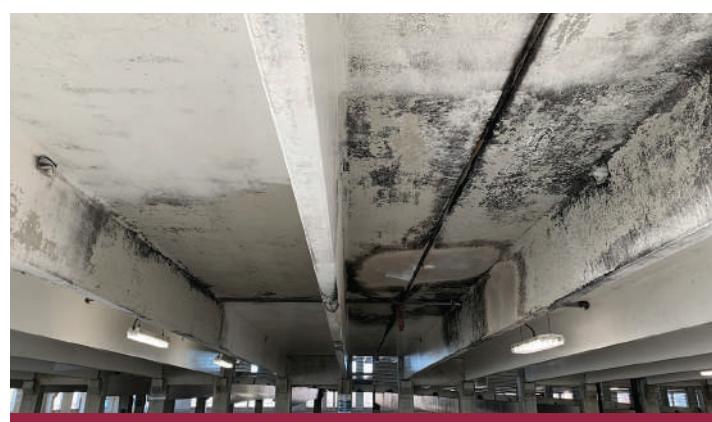
Daño por fuego en la parte inferior de las vigas dobles pretensadas de nivel cuatro

El sistema de reparación elegido estuvo fuertemente influenciado por las restricciones del sitio y las conclusiones del análisis petrográfico. El calor extremo había provocado delaminaciones en una gran área de las vigas dobles "T" del cuarto nivel, lo que hizo necesario un extenso proceso de remoción y reemplazo del concreto. Tanto el acero de presfuerzo Grado 270 (1,860 MPa) como el refuerzo convencional, expuestos a altas temperaturas, requirieron pruebas exhaustivas para garantizar que su integridad no estuviera comprometida. Dado que la remoción de las conexiones soldadas y el desplazamiento temporal de las vigas dobles "T" del techo (directamente sobre el cuarto nivel) se consideraron inviables, el equipo de diseño decidió reemplazar las vigas dobles "T" dañadas por el incendio con concreto vaciado en sitio, reforzado con acero convencional. Las nuevas vigas y losas se formaron y vaciaron utilizando encofrados con contraflecha en los bordes y la base. Una vez retirados los encofrados y los soportes temporales, las placas de conexión fundidas en el nuevo sistema de vigas y losas de concreto fueron soldadas a los componentes prefabricados adyacentes en todos los lados.

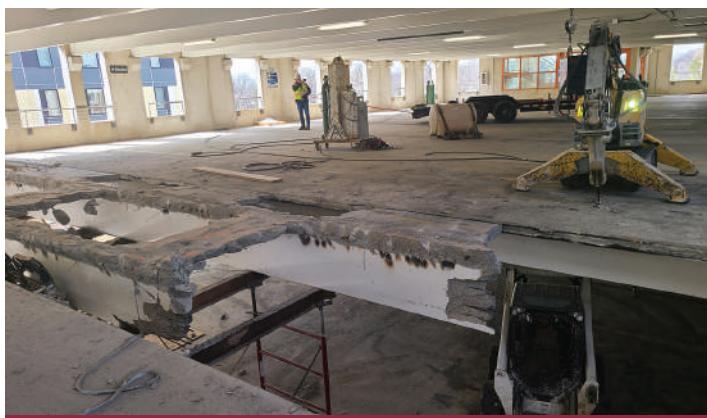
Demolición controlada remotamente

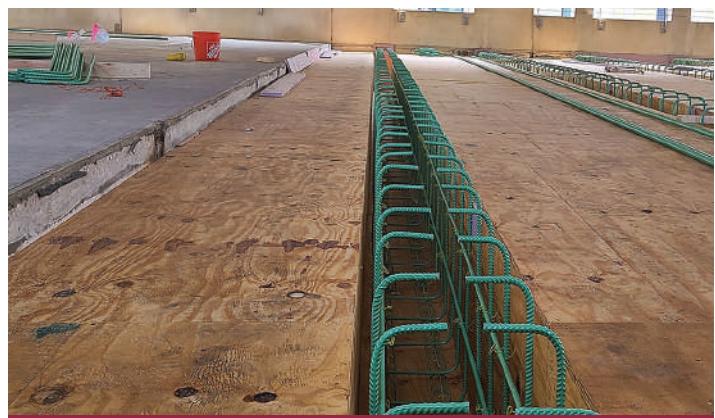
Detalle parcial de la barra de refuerzo con reparación moldeada
