ICRI 2024 Project Awards

ICRI 2024 Project of the Year Award Winner 3rd Avenue Bridge Rehabilitation

ICRI 2024 Project of the Year Award Finalist Baltimore Design School

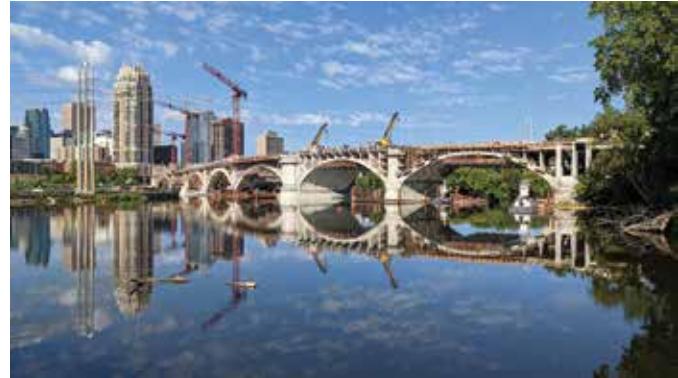
Although the bridge had been rehabilitated before, first in 1939 and then with extensive repairs and a full deck replacement circa 1980, by the early 2000s, the bridge was again displaying significant concrete deterioration and structural deficiencies that needed to be addressed. The purpose of the recently completed rehabilitation was to address the bridge condition, raise the National Bridge Inventory (NBI) rating from 4 to at least 6, and achieve a target service life of at least 50 years.

View of historic 3rd Avenue Bridge during rehabilitation

Based on the inspection, concrete surface repairs were specified for all locations where delaminations, spalls, and previous repairs were present, and repair details were developed for each typical location. Unique details were provided to address the severe corrosion-related distress at the arch rib corners, longitudinal cracking at the tops and bottoms of the arch ribs, and areas where freezing-and-thawing damage was particularly deep. The concrete repair specifications were designed to allow the contractor freedom to choose form-and-place, form-and-pump, or shotcrete methods with either prepackaged or ready mixed concrete for each type of repair. Applicable material properties and quality control requirements were included for each repair method and material.

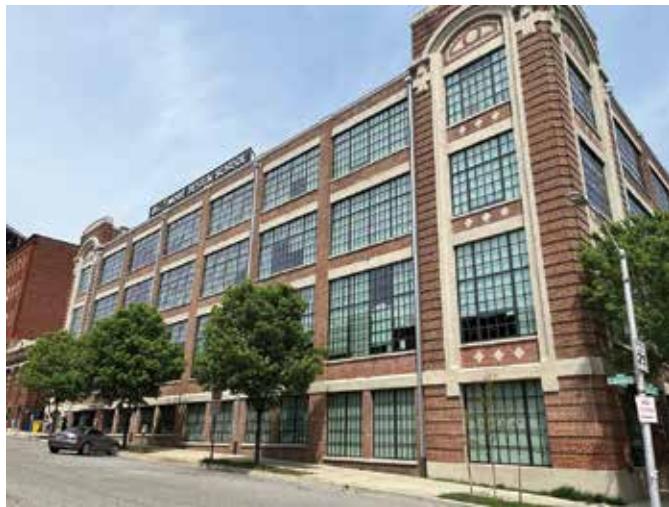
The Baltimore Design School

A massive clean-out operation had to be carried out to remove equipment, furniture, and litter from over the years

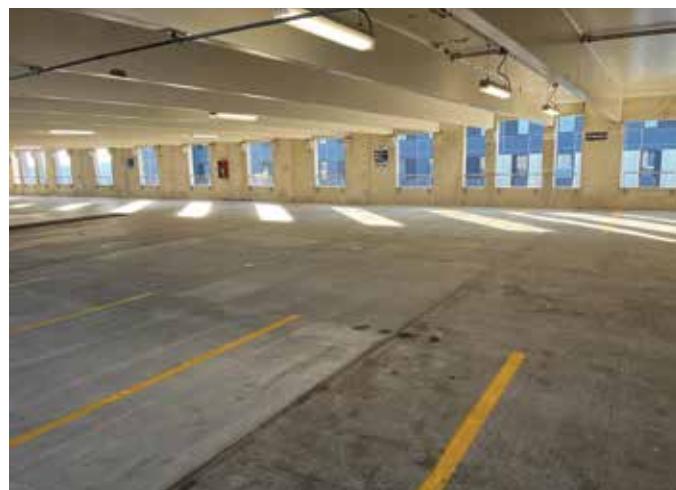
In February 2017, a car fire occurred on the third floor of the parking facility, damaging the underside of the level four precast double tees. The extreme heat compromised the structural integrity of the precast concrete flange and stems of the level four double tees. The concrete corbels and precast walls at the supporting ends of the double tees were not exposed to the high temperatures. In addition to the repair and replacement of the double-tee components that were exposed to fire, the project also included the following repairs to the parking structure:

NEIU parking deck after repairs

The chosen repair system was significantly influenced by site constraints and the petrographic analysis conclusions. The extreme heat had caused concrete delamination over a large area of the fourth level double tees, necessitating an extensive range of removal and replacement of the concrete. The Grade 270 (1860 MPa) prestressing steel and mild reinforcement, also exposed to extreme heat, required extensive testing to ensure the integrity was not compromised. Removal of welded connections and temporarily displacing the roof double tees (directly above the fourth level) was deemed impractical, so the design team decided to replace the fire-damaged double tees with cast-in-place concrete reinforced with mild steel. The new beams and slab were formed and placed using precambered edge and bottom forms. After removing the forms and temporary supports, connection plates cast in the new concrete beam and slab system were welded to the adjacent precast components on all sides.

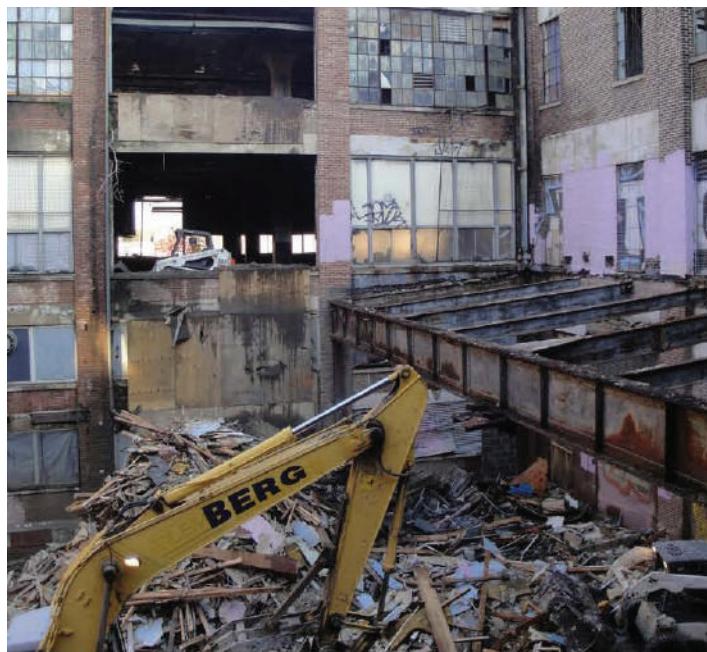
Se tuvo que llevar a cabo una operación masiva de limpieza para retirar equipos, muebles y basura acumulada durante años
