# Capitol of Puerto Rico Dome Restoration

Overall winner of the 2025 ACI Excellence in Concrete Construction Awards

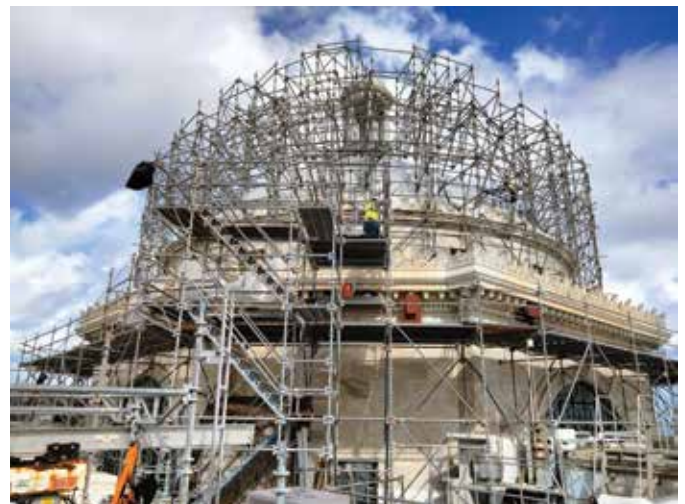
Capitol of Puerto Rico Dome during restoration

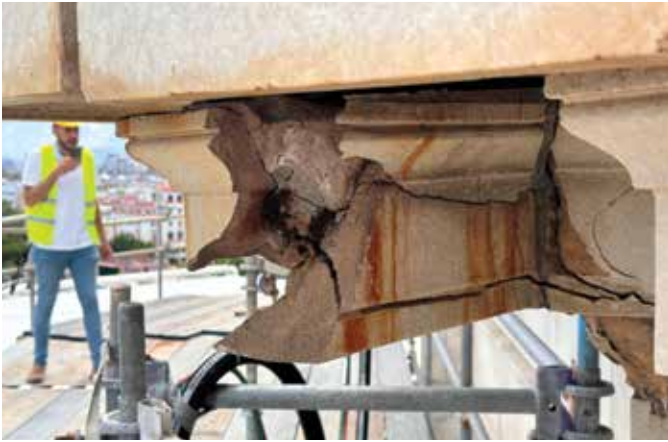
Dome's base ornamental friezes showing corrosion and cracking

- **Terracotta façade remediation:** To address severely corroded iron angle supports, the team deployed over 800 Cintec™ anchors—special stainless-steel elements encased in grout-filled socks—that were pressure-injected to reinforce the weak substrates;

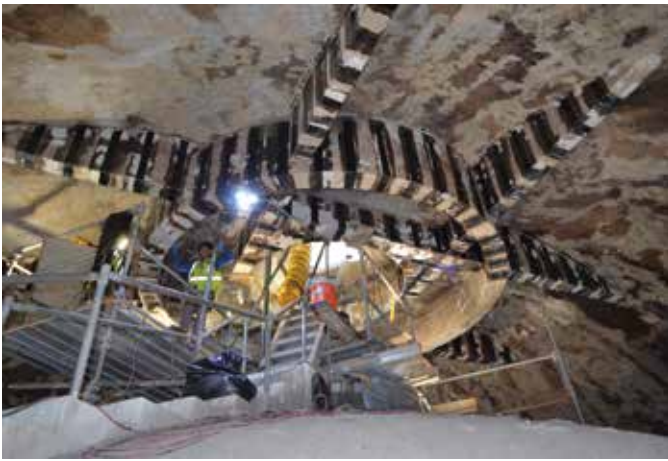
Strengthening with carbon-fiber laminates

- **Corrosion repairs and reinforcement of encircling structural elements:** Repair mortars restored degraded slab, beam, and girder concrete, followed by micro-cement injection for long-term durability. Carbon-fiber laminates were added to rebuild shear strength in stirrups;

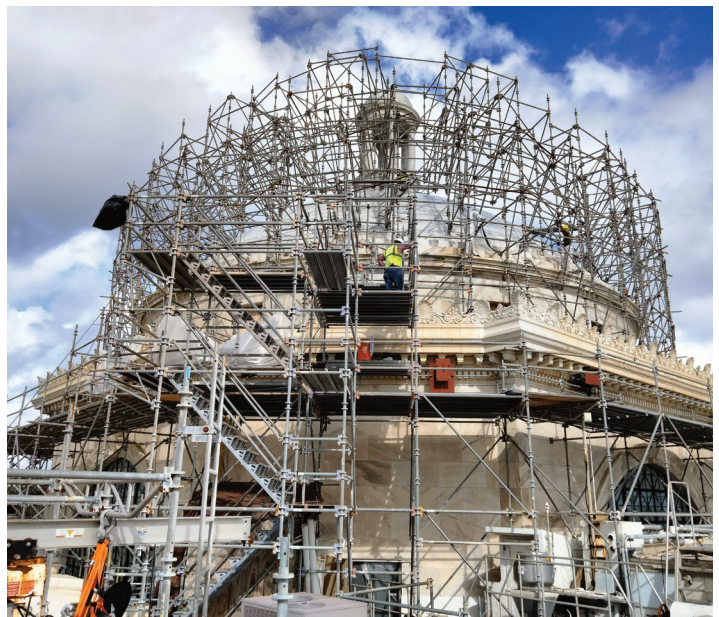
Domo del Capitolio de Puerto Rico durante su restauración.

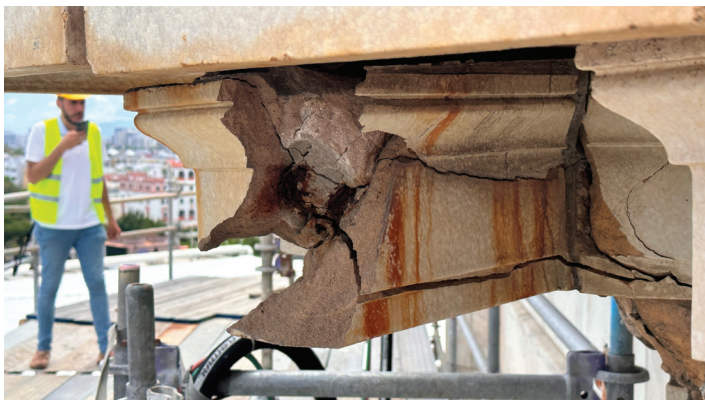
*Piezas ornamentales de terracota en la base del domo mostrando los daños por corrosión y agrietamiento.*

- **Reparación de fachadas de terracota:** Para atender el problema de los soportes angulares de acero gravemente corroídos, el equipo instaló más de 800 anclajes Cintec™ -elementos especiales de acero inoxidable recubiertos con calcetines rellenos de mortero- que se instalaron a presión para reforzar los sustratos debilitados.

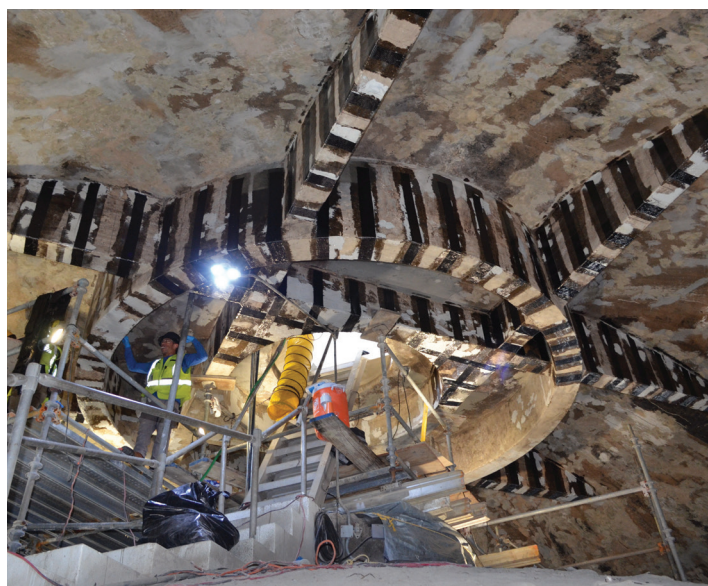
*Reforzamiento utilizando láminas de fibra de carbono.*

- **Reparación de la corrosión y refuerzo de los elementos estructurales circundantes:** Los morteros de reparación restauraron el concreto dañado de las losas, vigas y pilares, seguido de la inyección de microcemento para una mayor durabilidad. Se añadieron láminas de fibra de carbono para reconstruir la resistencia a fuerzas cortantes en los estribos.
- **Reacondicionamiento hidrófugo:** Se tallaron nuevas pendientes, se trataron las superficies con metacrilato de metilo para su consolidación y se aplicaron sistemas de impermeabilización para su debida protección a la humedad; y
- **Reproducción de la documentación de diseño original:** Entre noviembre de 2021 y febrero de 2022, PQC Architectural Studio LLC, con autorización de la Superintendencia del Capitolio de Puerto Rico, escaneó, digitalizó y verificó en campo los planos arquitectónicos originales de 1929.
