Hallowed Ground

Restoration returned the United States Air Force Academy Air Garden to its former glory

by Sean O'Keefe

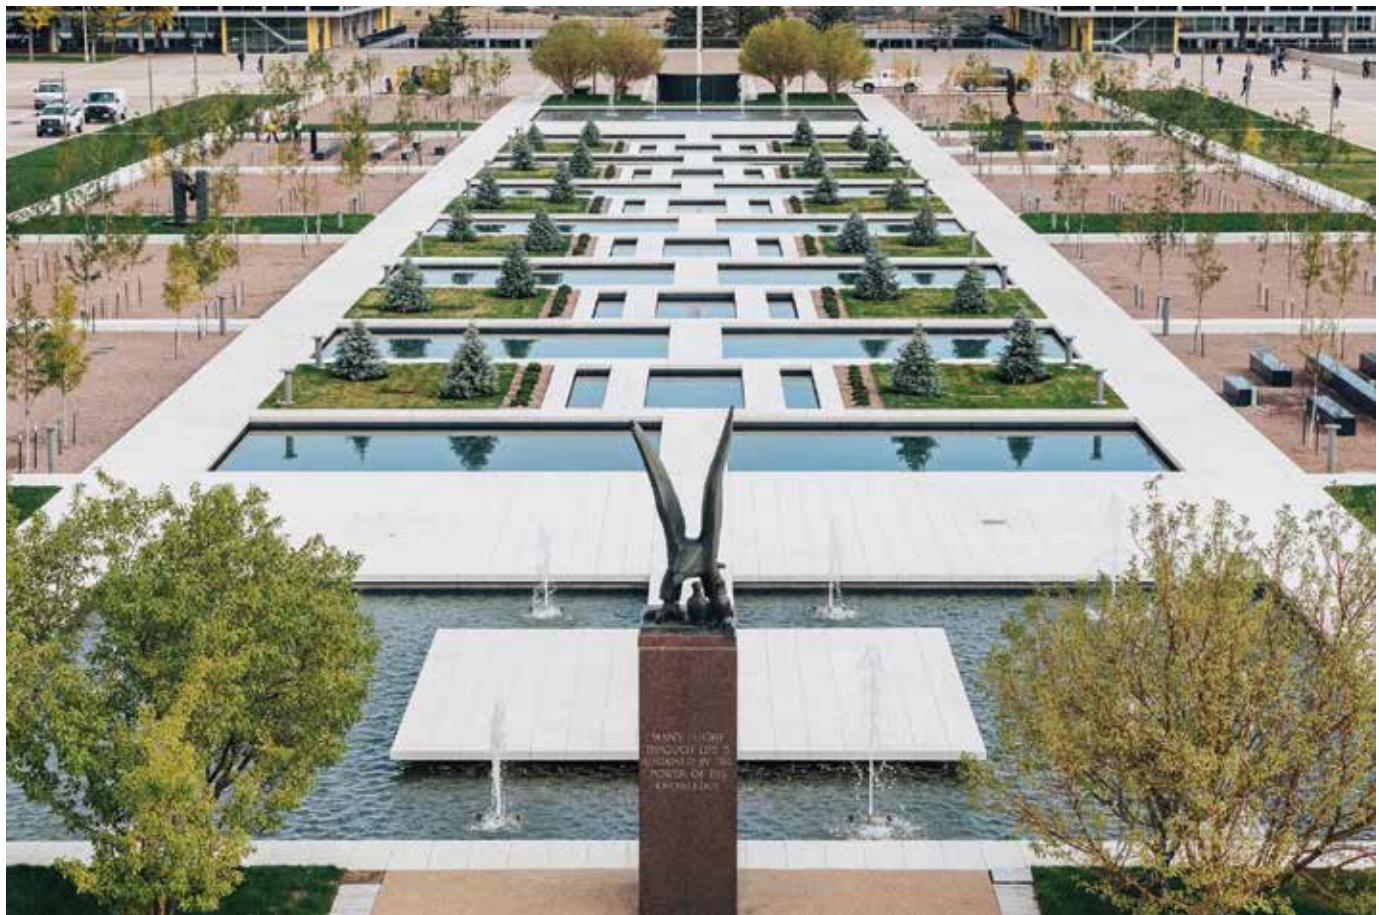
Fig. 1: The USAFA Air Garden after the extensive renovation (photo courtesy of the Air Force Academy Foundation)

Though the concrete rims of the pools remained visibly distinct, for the better part of 50 years, the elegant Air Garden's fluid purpose was obscured in the campus experience. In 2018, as part of a larger campus restoration plan, the Academy decided to unearth the long-entombed Air Garden and return it to glory. Under the purview of general contractor GE Johnson Construction Company, the architectural concrete expertise of Colorado Hardscapes was engaged to excavate and rehabilitate the Air Garden. The \$7.1 million restoration of the USAFA Air Garden was officially dedicated on October 23, 2021 (Fig. 1). The planning for the project began much earlier, and construction has been underway since 2020.

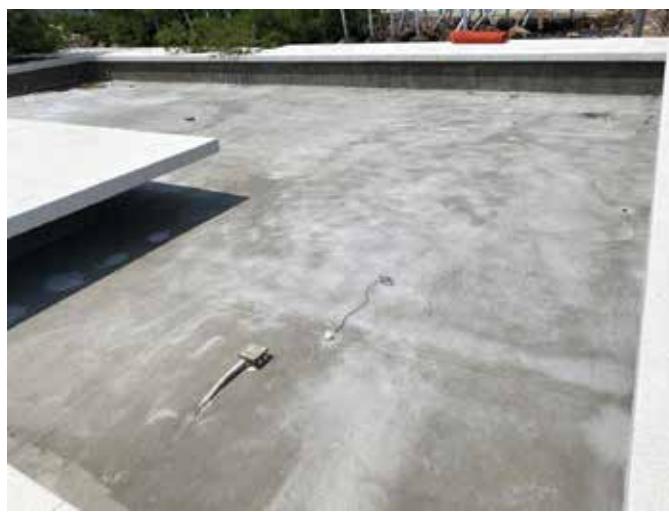
Fig. 2: The mechanical and filtering systems at the bottom of the pool (photo courtesy of Colorado Hardscapes)

The first step in solution building was to reconfigure the Air Garden from a single body of water to 15 individually filtrated pools. The entire mechanical system was redesigned, and the below-grade vaults were expanded to create a storage system for filtered water (Fig. 2). The original cast-iron piping and drains were abandoned, leaving only the fountain and pool shells salvageable.

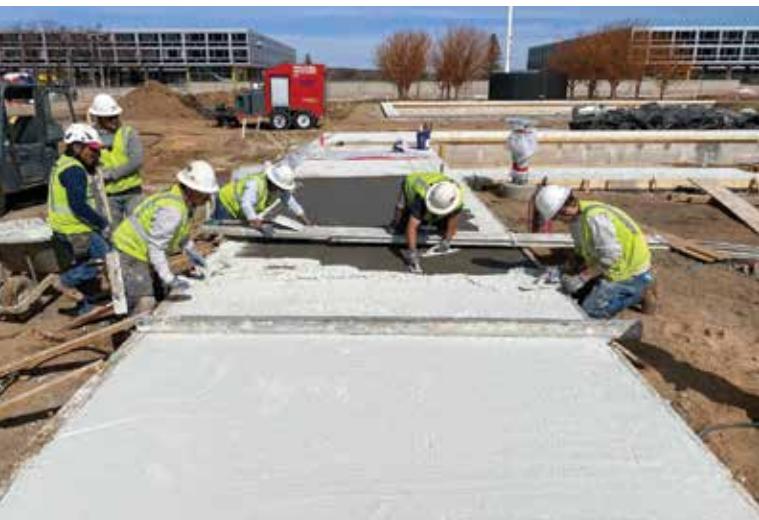
Fig. 3: The careful process of applying white mixture topping to the Air Garden walkways (photo courtesy of Colorado Hardscapes)

Product innovations led to application innovations, compelling Colorado Hardscapes to devise a special system to efficiently mix and apply the topping slab across the complex configuration of pools and walkways (Fig. 3).

“We combined a tow-behind mortar mixer and a fork-lift attachment to create a tool that mixes the materials away from the work,” says DeMasters. “This allowed us to boom the product out over the pools to be poured directly from above.”

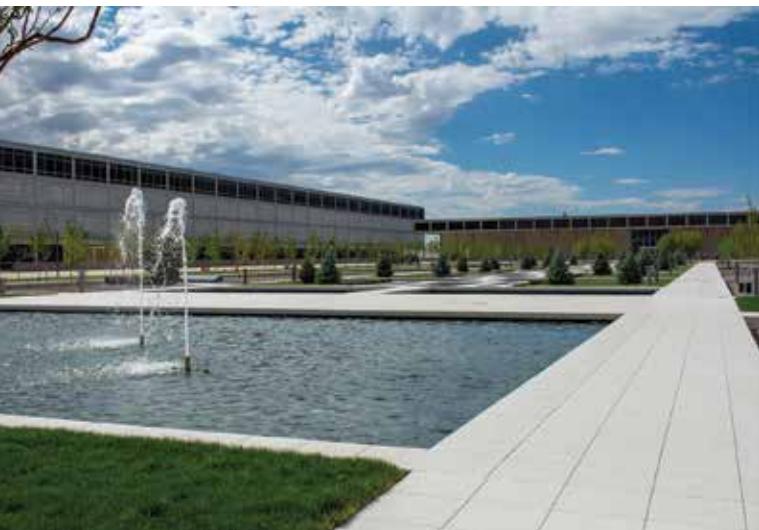
Fig. 4: The USAFA Air Garden in its final state and with its fountains running (photo courtesy of Colorado Hardscapes)

Funded by donations made by the USAFA classes of 1972, 1975, and 1976, the Air Garden's return to glory is an essential step in realizing the grand vision of the campus as intended. Modern materials, methodologies, and technologies were matched by artisanal craftsmanship in concrete placing and finishing to reinvigorate this elaborate water feature as a vital touchstone of cadet life. After improving the structural integrity, realigning the layout, and reducing future maintenance requirements, the Air Garden has finally been restored as the inspirational landscape it was meant to be (Fig. 4).

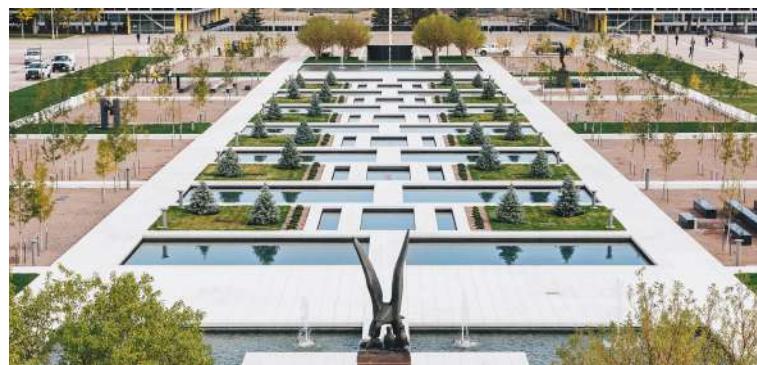
Figura.1: El USAFA Air Garden después de una extensa renovación (fotografía cortesía de la Fundación de la Academia de la Fuerza Aérea)

Aunque los bordes de concreto de las piscinas siguieron siendo visiblemente distintivos, durante buena parte de los 50 años, el elegante propósito hídrico del Air Garden quedó oculto en la vivencia del campus. En 2018, como parte del gran plan de restauración del mismo, la Academia decidió desenterrar el Air Garden largamente sepultado y regresarlo a su esplendor. Bajo la supervisión del contratista general, GE Johnson Construction Company, se contrató a Colorado Hardscapes con su experiencia y conocimientos en concreto arquitectónico para que excavara y rehabilitara el Air Garden. La restauración de \$7.1 millones de dólares del USAFA Air Garden se destinó oficialmente el 23 de octubre de 2021 (Figura 1). La planeación del proyecto empezó mucho antes y la construcción se ha estado llevando a cabo desde 2020.

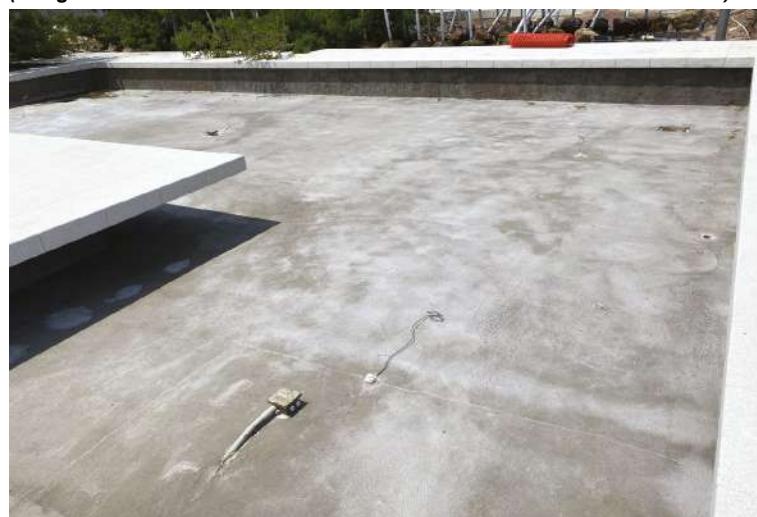
Figura.2: Los sistemas mecánicos y de filtrado en la parte inferior de la piscina (fotografía cortesía de Colorado Hardscapes)

El primer paso en la construcción de la solución fue reconfigurar el Air Garden desde un solo cuerpo de agua a 15 piscinas filtradas individualmente. Se rediseñó todo el sistema mecánico y las bóvedas debajo del nivel del suelo se expandieron para crear un sistema de almacenamiento para el agua filtrada (Figura. 2). Se desecharon las tuberías y drenajes originales de hierro fundido, dejando únicamente la fuente y las formas de las piscinas rescatables.

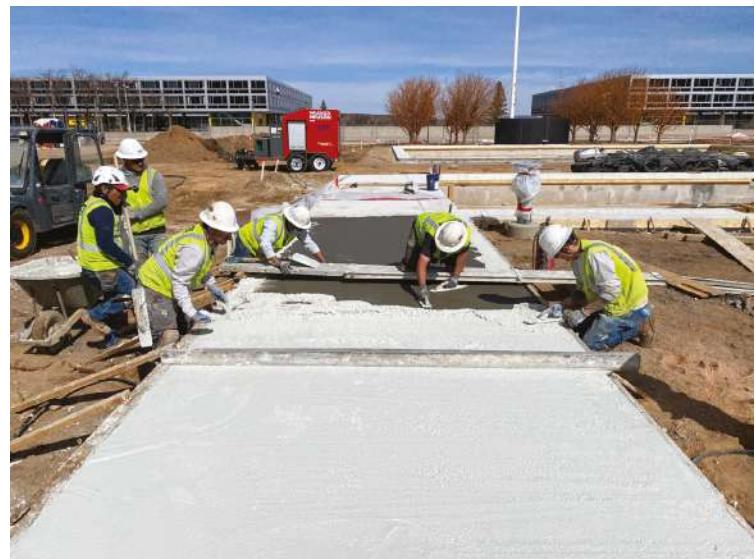
Figura.3: El cuidadoso proceso de aplicar recubrimiento de mezcla blanca en los corredores del Air Garden (fotografía cortesía de Colorado Hardscapes)

Las innovaciones del producto condujeron a innovaciones de aplicación, obligando a Colorado Hardscapes a diseñar un sistema especial para mezclar y aplicar con eficiencia la losa superior en toda la compleja configuración de piscinas y corredores (Figura. 3).

“Combinamos un remolque mezclador de mortero y un aditamento de montacargas para crear una herramienta que mezcle los materiales lejos de la obra”, explica DeMasters. “Esto nos permitió elevar el producto sobre las piscinas para colarlo directamente desde arriba”.

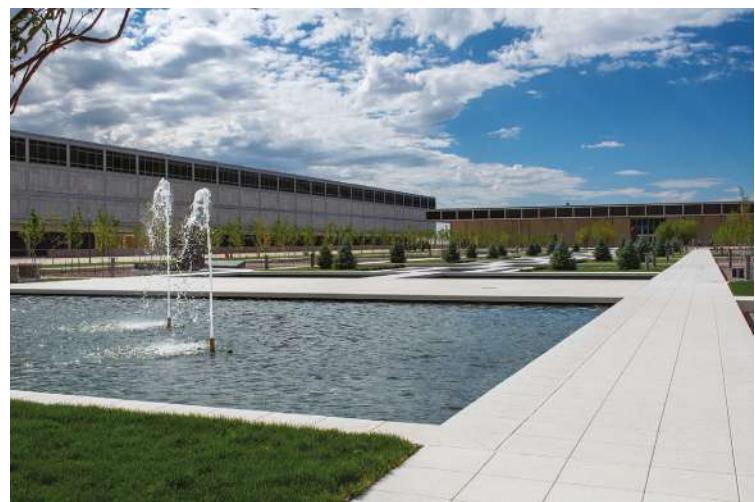
Figura.4: El USAFA Air Garden en su estado final con sus fuentes funcionando (fotografía cortesía de Colorado Hardscapes)

Financiado por donaciones hechas por las generaciones de USAFA de 1972, 1975 y 1976, el regreso del Air Garden a su esplendor es un paso fundamental en el logro de la visión grandiosa del campus, tal como era su propósito. Los materiales, metodologías y tecnologías modernas se combinaron con una colocación y acabado artesanal de concreto para revitalizar este complejo elemento acuático como un referente fundamental en la vida de los cadetes. Después de mejorar la integridad estructural, realinear la disposición y reducir requerimientos futuros de mantenimiento, el Air Garden finalmente se restauró como el paisaje inspirador que estaba destinado a ser (Figura. 4).
